佛山市高明宝山新型建材有限公司“3·1” 坍塌生产安全事故调查报告

2020年4月3日，佛山市高明宝山新型建材有限公司原材料仓库挡雨棚发生一起坍塌生产安全事故，造成1人死亡。

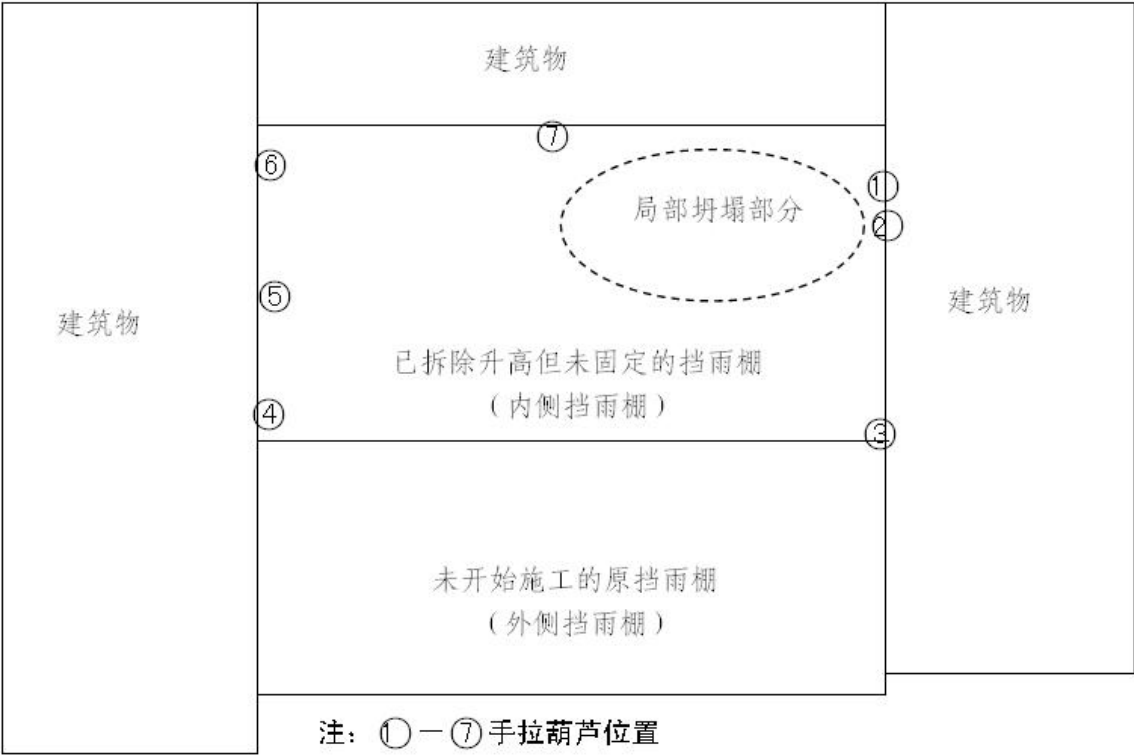
图一 施工现场平面示意图

事故现场位于佛山市高明宝山新型建材有限公司的原材料仓库，该仓库长37米，宽11.1米，仓库内堆放有煤渣。该原材料仓库的挡雨棚分为两部分，外侧挡雨棚长17.6米，该区域未开始施工；内侧挡雨棚长19.4米，部分彩钢瓦已拆除，该区域发生局部坍塌。内侧挡雨棚的固定点已拆除，用手拉葫芦、钢丝绳等工具将内侧挡雨棚提升到距离地面约8.5米高的位置；事发前，施工人员使用7台手拉葫芦对内侧挡雨棚进行吊装施工（具体位置见图一），其中5台（编号为②③④⑥⑦）手拉葫芦用于提升挡雨棚，2台（编号为①⑤）手拉葫芦用于水平调整定位。

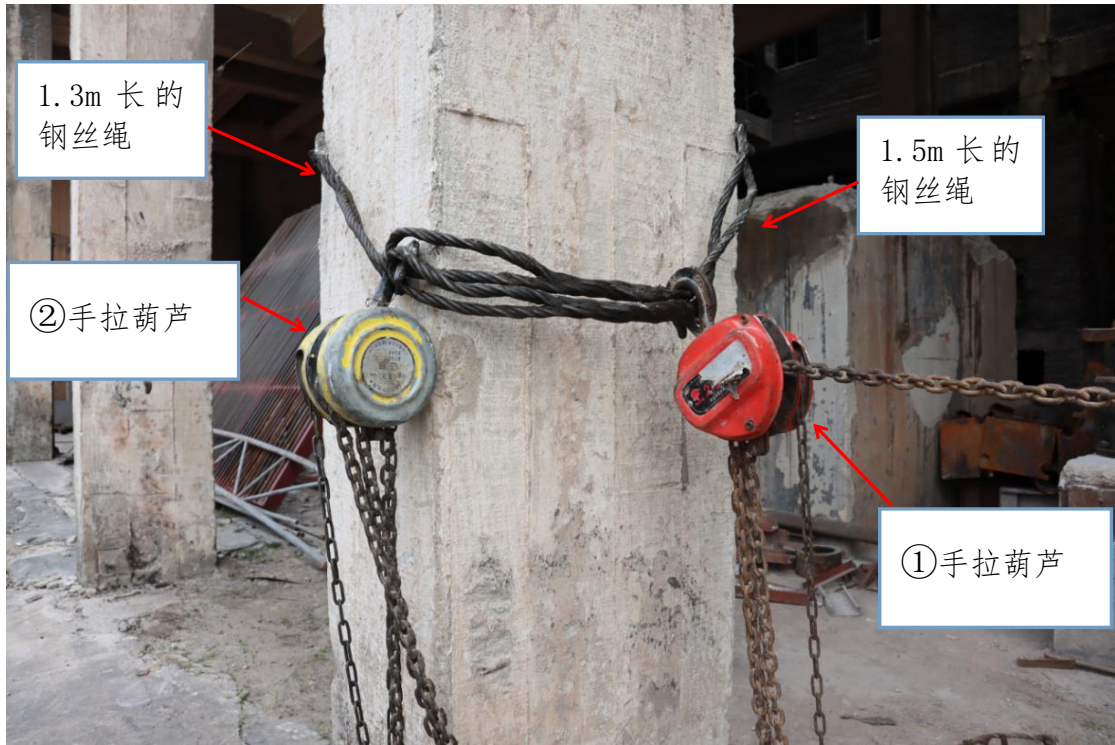
图二 编号为①②的手拉葫芦钢丝绳连接方式示意图

发生局部坍塌位置是内侧挡雨棚的北角，编号为①②的手拉

葫芦从距地面高约 12 米处悬挂点（建筑物柱子）上脱落，随挡雨棚坠落。

进行升高施工，事发 2 台手拉葫芦悬挂用钢丝绳未按规范要求进行连接，手拉葫芦违规斜拉重物时，造成挂钩处钢丝绳脱钩，造成挡雨棚发生局部坍塌，黄世潮从棚顶跌落地面，导致事故发生。

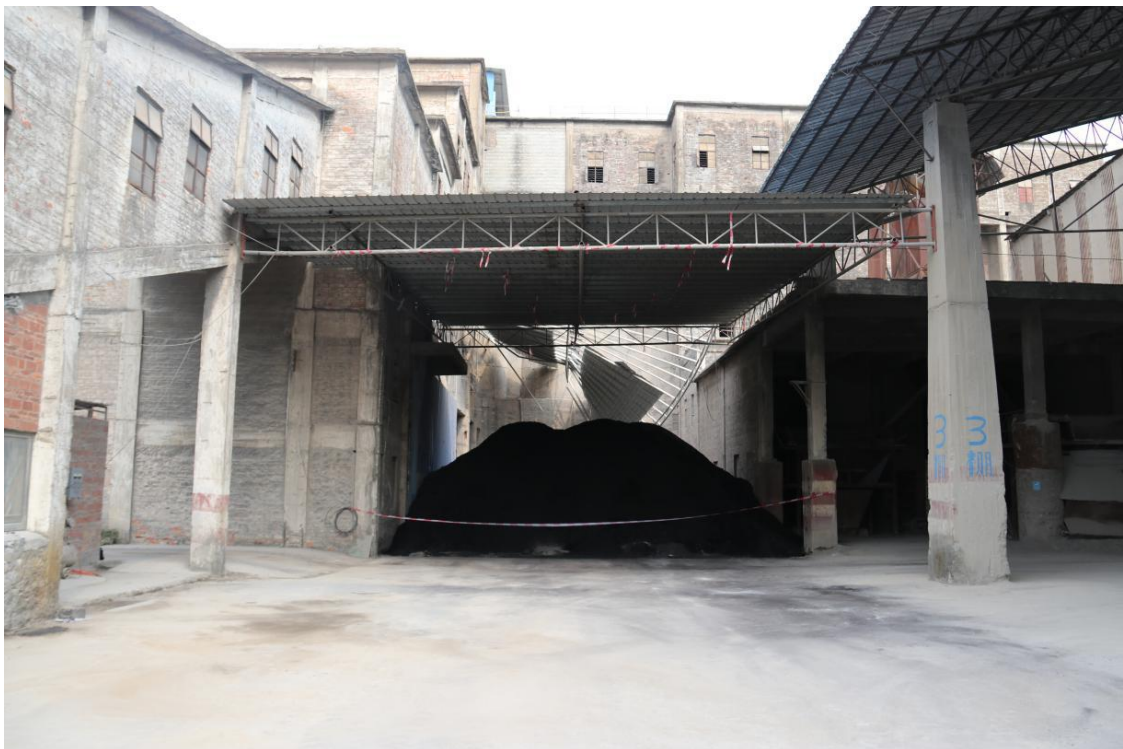
图三 原材料仓库现场情况

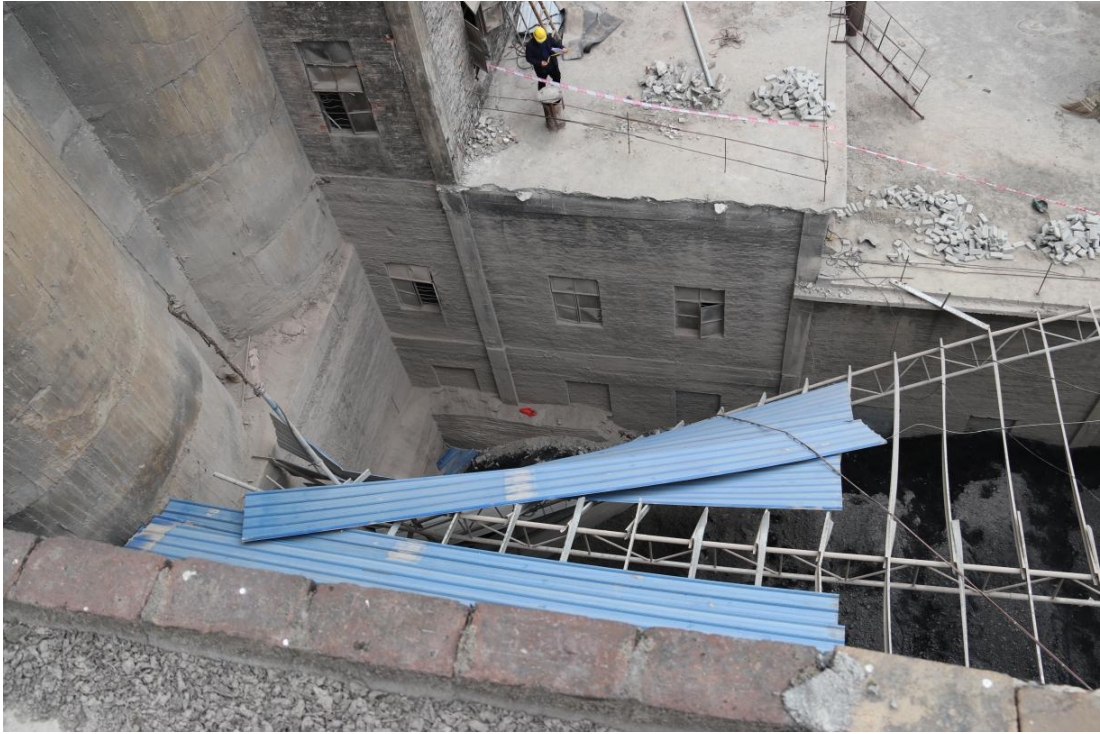
图四 原材料仓库挡雨棚坍塌情况
