荷城街道华虹苑“7·21”高处坠落生产安全事故调查报告

2020年7月21日，位于佛山市高明区荷城街道中山路115号华虹苑2座4梯既有住宅加装电梯土建工程项目工地发生一起高处坠落生产安全事故，造成1人死亡。

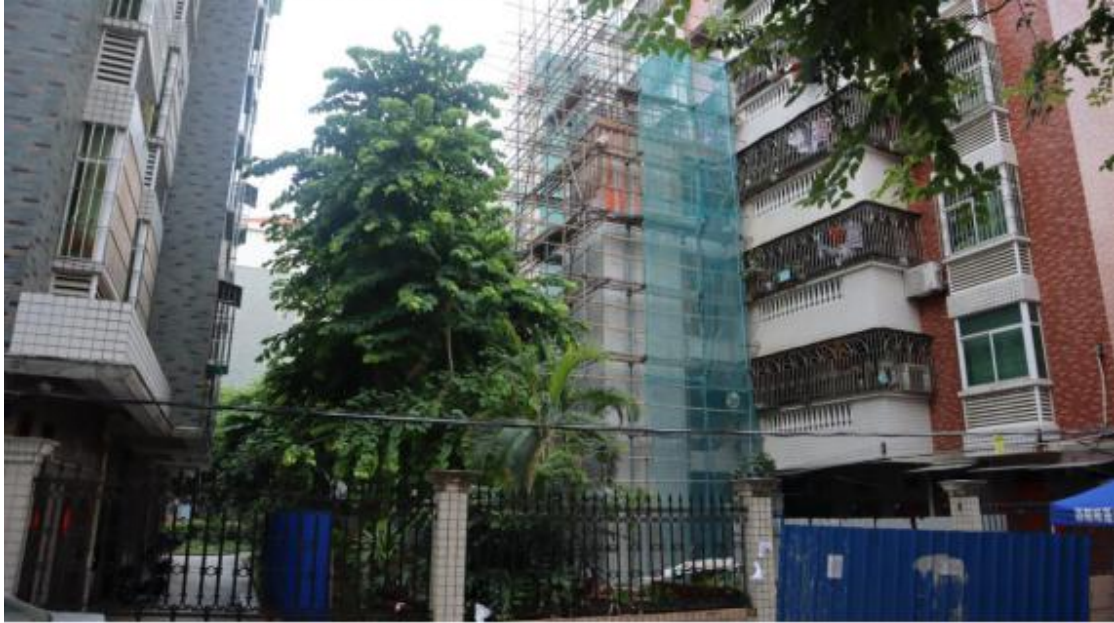
图一 华虹苑 2 座 4 梯加装电梯工程情况

华虹苑 2 座 4 梯加装电梯工程工地位于该栋住宅东南面，该工地外部使用蓝色铁皮围蔽，施工现场未设置安全警示标志。该工程已完成四层电梯井道、第五层连廊的混凝土浇灌和第五层电梯井道扎钢筋，正在进行第四层电梯井道的模板拆除工作。在建电梯井道外墙的东南、东北、西北面使用钢管和竹竿搭建施工脚手架，脚手架部份区域挂有绿色的安全网。

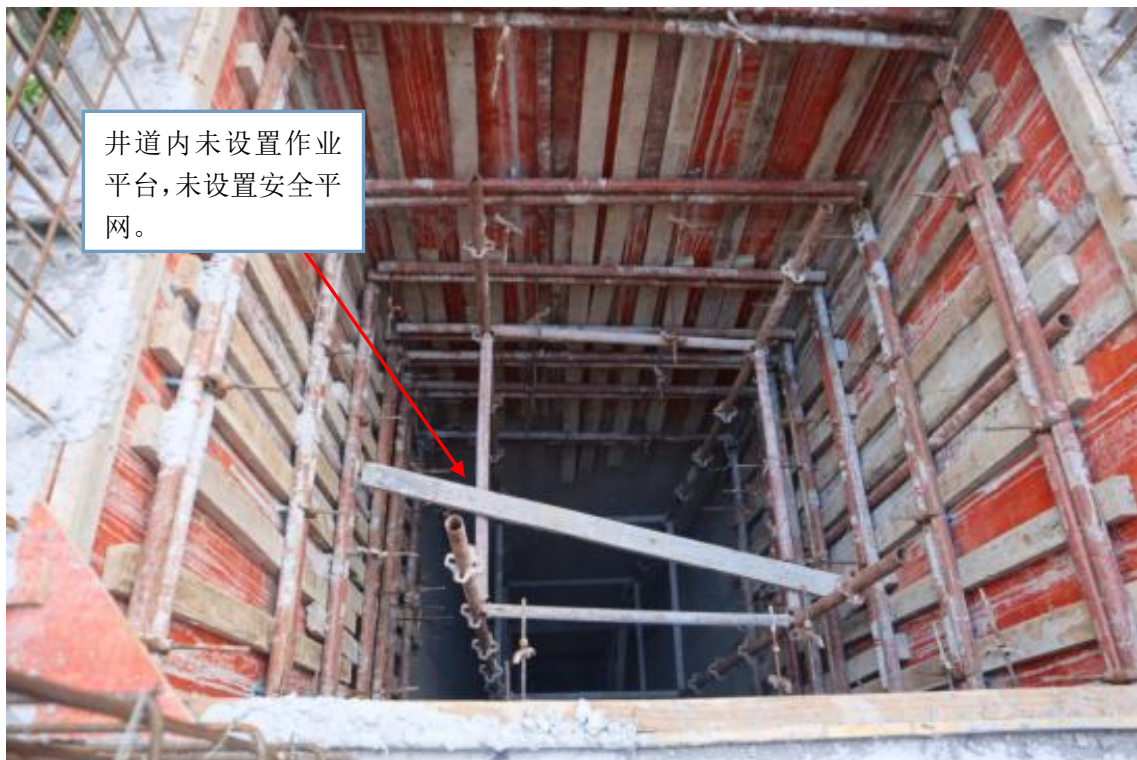
图二 电梯井道内第四层作业现场情况

事故现场位于电梯井道内，井道内长 2.21m、宽 2.13m，井道底部有一滩血迹以及 4 条有断裂口的木方、一只解放鞋、一个 F 型夹具等物品。电梯井道内使用轮扣钢管围成口字形脚手架，四边长均为 1.24m，井道内脚手架设置到四层与五层之间，顶部水平横杆放置有一条木方，距离地面 11.21m，距离第五层连廊 1.8m。电梯井道内未设置安全平网防护。经调查，事故发生时，陈道生在第四层电梯井道内进行穿墙对拉螺栓套具拆除工作，作业区未设置作业平台。

电梯井道内未设置作业平台，未设置安全平网防护，违反《建筑施工高处作业安全技术规范》（JGJ80-2016）³等标准要求；作业人员陈道生在电梯井道内作业过程中未按要求佩戴安全帽、安全带，身体失稳或踩空坠落电梯井道底部，导致事故发生。

施工单位要认真落实安全生产主体责任；不超越资质许可业务范围承包工程，施工单位要落实特种作业人员持证上岗作业，落实生产安全事故隐患排查治理制度及时消除事故隐患，落实高处作业“五个必须”，坚决防范和遏制高处坠落事故的发生。
