高明区荷城街道顺满楼工程“8·10” 高处坠落事故调查报告

2018年8月10日，位于高明区荷城街道的顺满楼工程项目发生1起高处坠落事故，造成1重伤。

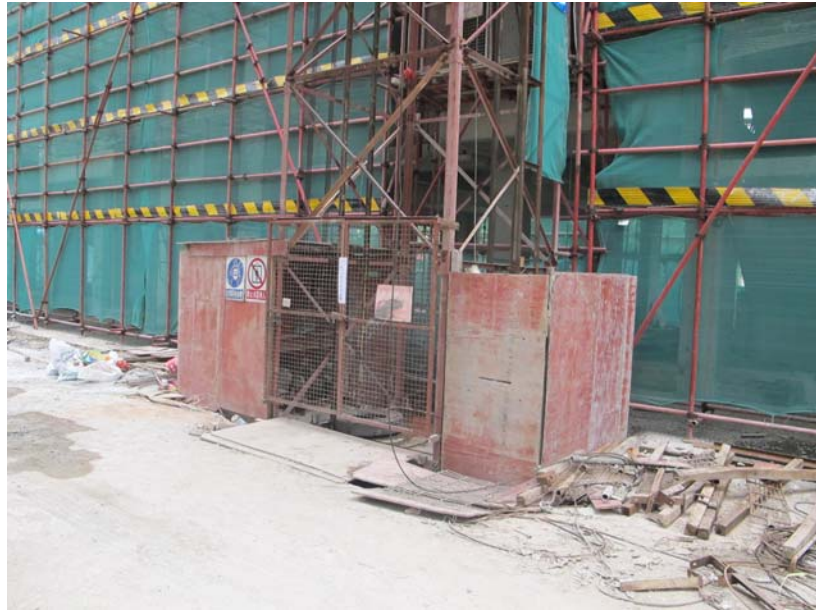
顺满楼工程目前已建成 5 层，正在进行 6 层楼面施工；在建建筑物南侧安装了一个物料提升机，该提升机首层有“佩戴安全带”、“禁止载人”安全警示标志；提升机操作室设置在离提升机约 15 米位置地面，操作室未设置安全警示标志、安全操作规程；提升机停靠 6 层时，卸料平台与吊笼间隙约 18 厘米；每层卸料平台均安装了平台门，平台门上安装了电气联锁装置，经现场测试，该联锁装置有效，但每层平台上均未设置安全警示标志；6 层卸料平台堆放设备，阻挡提升机使用。

图一 提升机首层情况

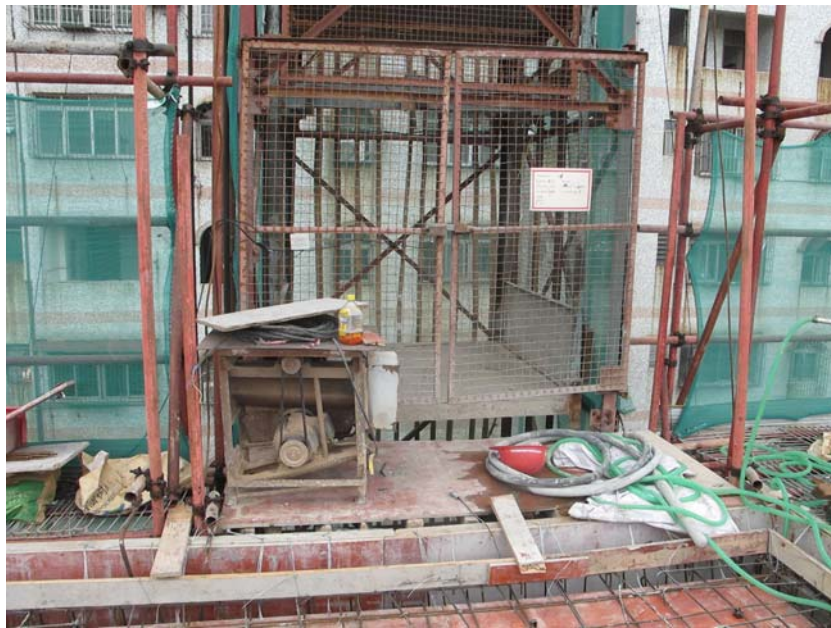
图二 顺满楼 6 层卸料平台与提升机情况

高明建安公司对卸料平台等危险部位未按要求设置安全警示标志；张建华不具备操作资格，擅自操作提升机，未正确操作提升机停靠 6 层平台；陈家瑞安全意识淡薄，在提升机未按要求停层情况下，违规进入吊笼取捣振器，不慎从吊笼与卸料平台之间空隙坠落，导致事故发生。
