佛山市高明区威格斯门窗有限公司“9·4” 物体打击事故调查报告

佛山市高明区“9.4”事故调查组

2018年9月30日

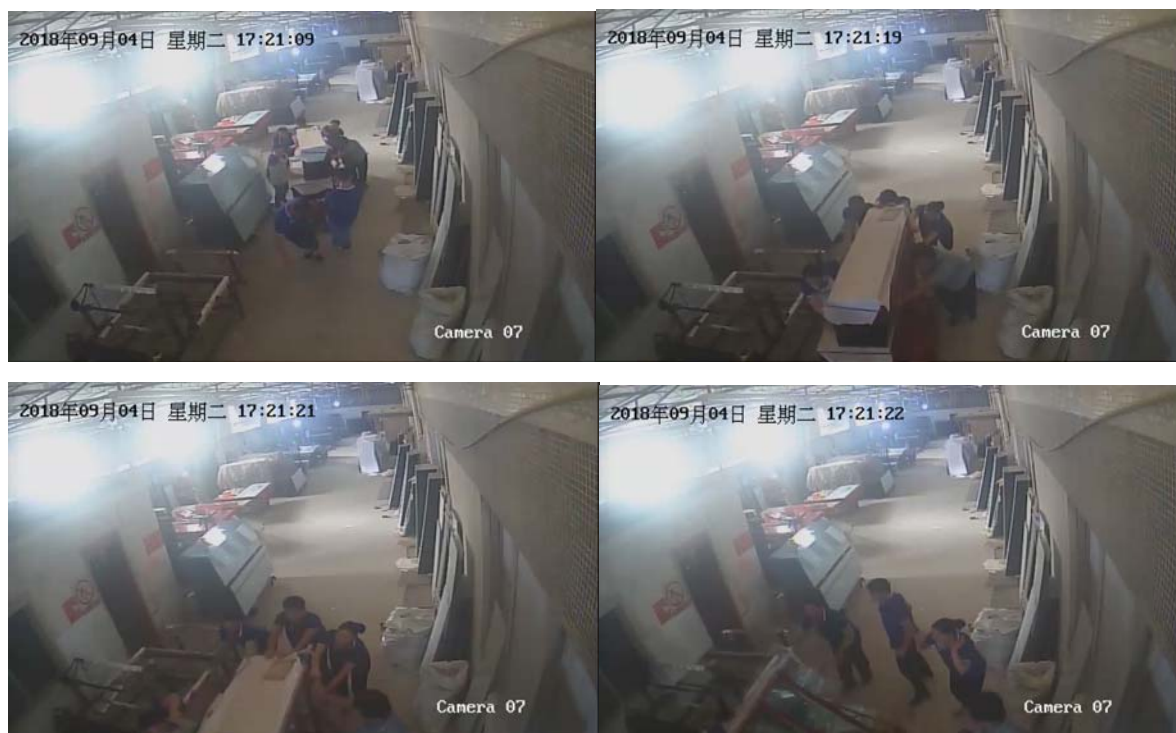
事故发生位置位于佛山市高明区威格斯门窗有限公司组装车间配件房旁边。事发时装载玻璃铁架长 127 厘米、宽 83 厘米、高 121 厘米，铁架上一条尼龙绳断裂；堆放两层玻璃后高约 136 厘米。使用的手动叉车总长约 138 厘米，宽约 70 厘米。事故位置通道宽约 370 厘米，横向路面倾斜，东侧高于西侧；根据视频监控显示，事发时靠近配件房放置复膜机，复膜机宽约 100 厘米，长约 330 厘米。

图一 事发时视频监控截图

佛山市高明区威格斯门窗有限公司使用手动叉车装载货物过高，货物重心未在叉车中间，多人共同搬运时没有统一指挥人员，导致受力不均，造成货架及其堆放的玻璃发生倾倒事故。

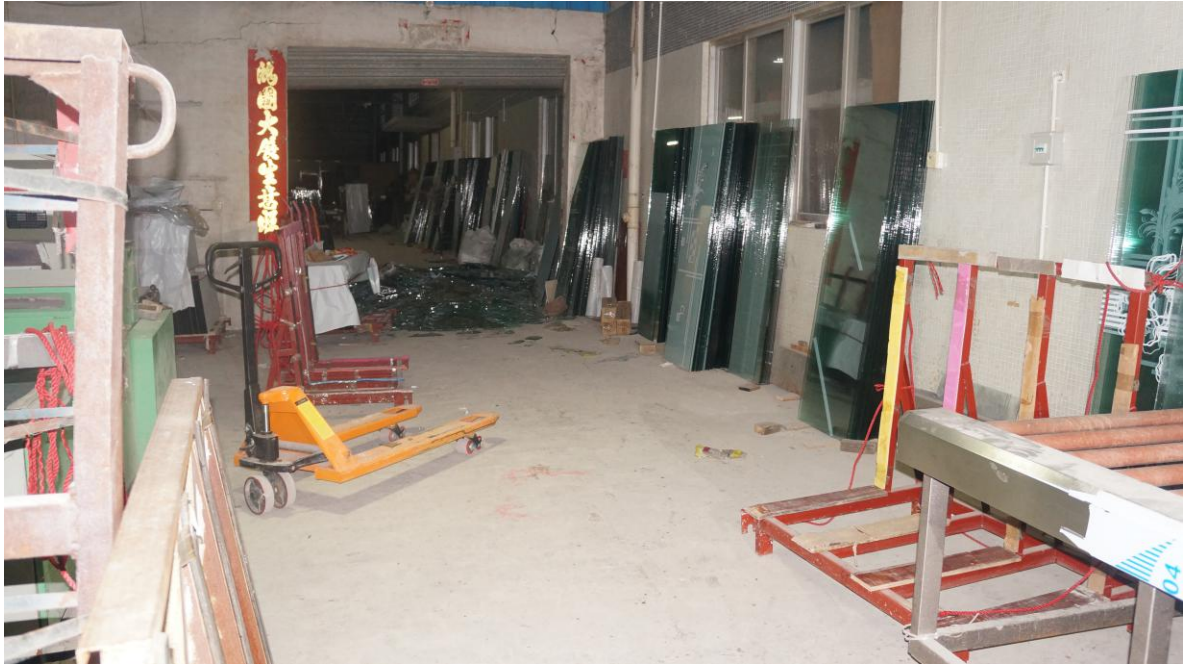
图二 事发后现场情况
