佛山市高明大桥至富龙大桥公路工程“5·10” 高处坠落事故调查报告

2019年5月10日，佛山市高明大桥至富龙大桥公路工程 BHS-02 合同段发生一起高处坠落生产安全事故，造成 1 人死亡。

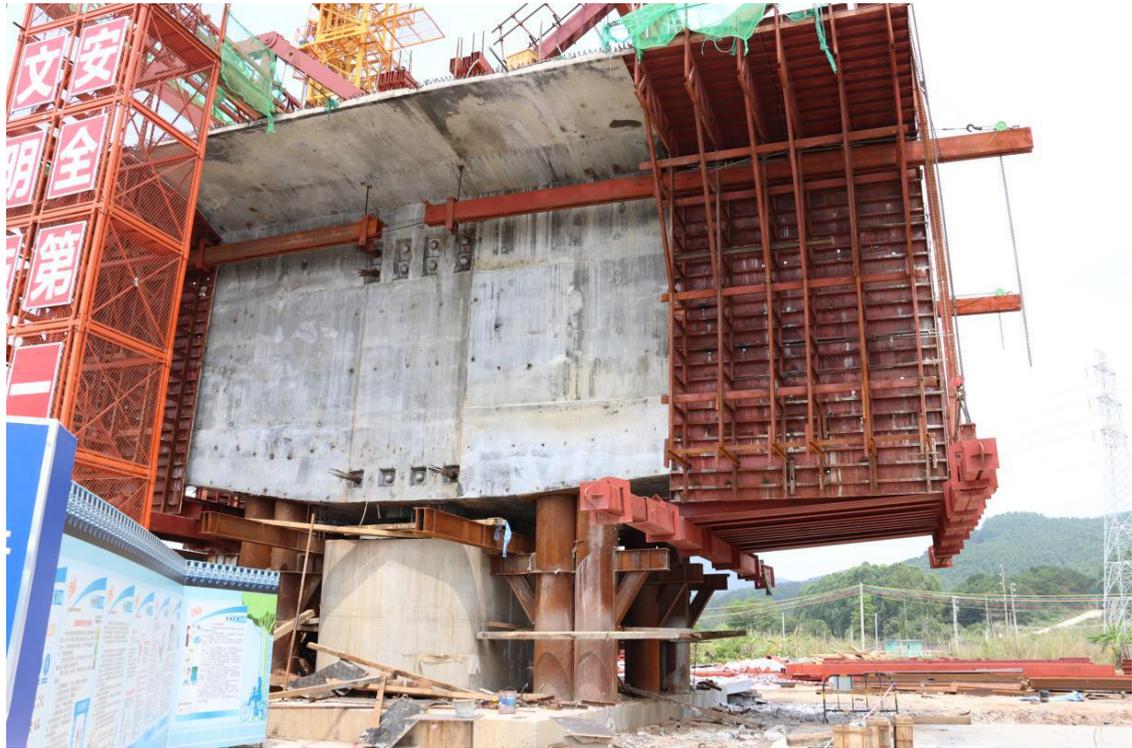
事发位置位于 BHS-02 合同段工程 27#桥墩。27#桥墩已完成 0#块施工及模板拆除工作，正在向 1#块移动。现场 27#桥墩的承台上堆放有木方、木板、铁管等物品，桥墩上悬挂有禁止攀登、禁止抛物等警示标志。桥墩底模支架工钢至地面的高度约为 378 厘米。

图一 27#桥墩整体情况

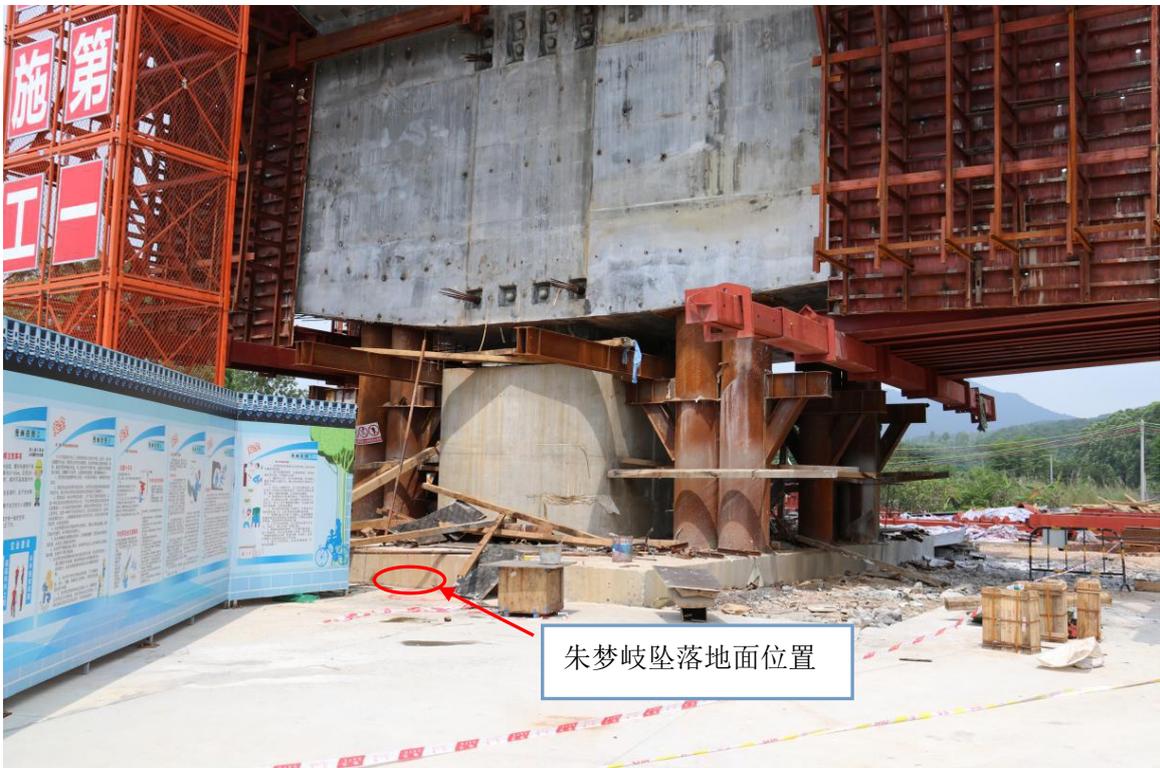
岐、代兴国、谭光甫、陈春香等 4 人在 BHS-02 合同段工程 27# 桥墩承台收拾木方和清理场地。10 时 30 分许，四川开泰公司工人朱梦岐在 27#墩梁底清理杂物过程中，不慎失足坠落至地面，造成朱梦岐受伤。

图二 事故现场情况

作业人员朱梦岐安全意识淡薄，在高于 2 米的位置作业时，未正确佩戴安全带等劳动防护用品，不慎坠落地面，导致事故发生。

（一）事故单位要强化安全生产主体责任落实。

事故单位要建立健全安全生产责任制，明确各岗位安全生产责任人、责任范围，建立安全管理体系。要建立事故隐患排查治

理制度，开展安全生产事故隐患排查治理，采取技术、管理措施，及时发现并消除事故隐患。要加强作业现场监督，监督、教育从业人员按照使用规则佩戴、使用劳动防护用品。
