广东广桥重工有限公司“6·17” 生产安全事故调查报告

2021年6月17日，广东广桥重工有限公司发生一起生产安全事故，造成1人死亡。

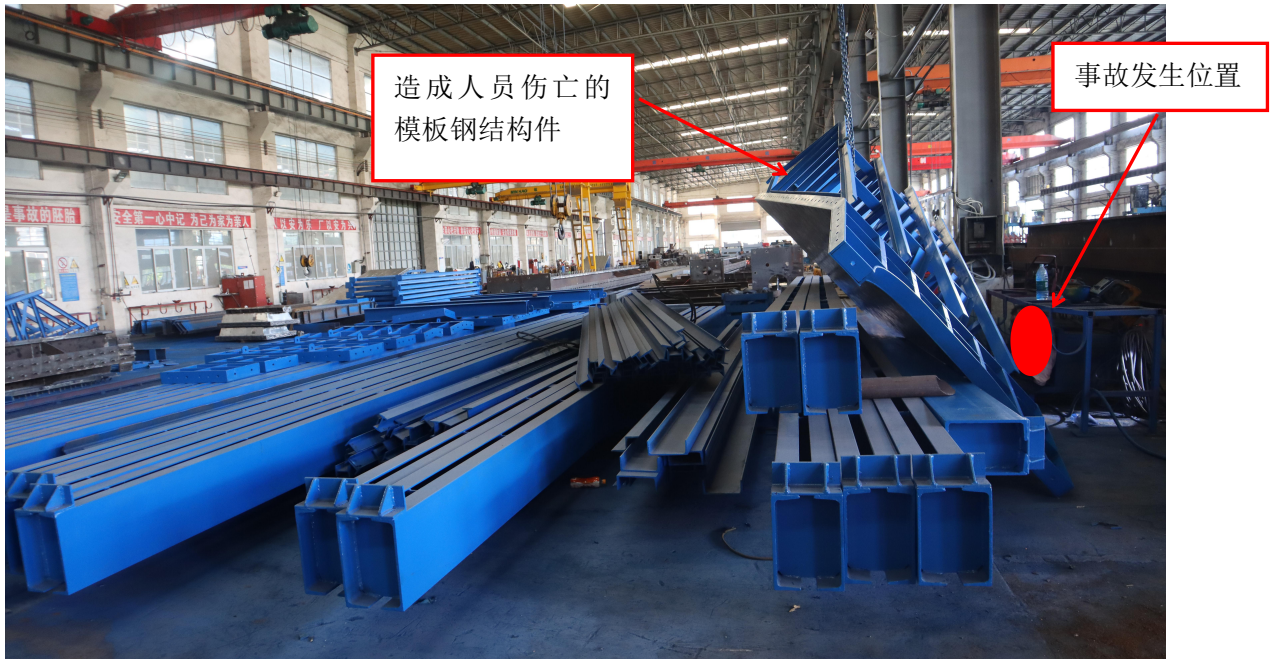
图一 事故现场情况

事故发生在广桥重工公司生产车间制造二班工作岗位。现场摆放有钢结构件，其中造成人员伤亡的是码放在最上部的一个模板钢结构件，重约 2t，模板钢结构件整齐长约 10m，高约 36cm，宽约 50cm。

赖燕东使用起重机吊运模板钢结构件，将模板钢结构件码放在其他钢结构件上，因码放不平稳，导致模板钢结构件发生倾斜压到赖燕东，导致事故发生。

广桥重工公司应认真汲取事故教训，严格落实安全生产主体责任，一是根据公司实际情况制定各岗位的安全生产责任制，明确责任人员、责任范围；二是做好从业人员安全教育培训和考核工作，确保从业人员掌握本岗位的安全操作技能；三是落实隐患排查治理制度，及时发现并消除事故隐患。

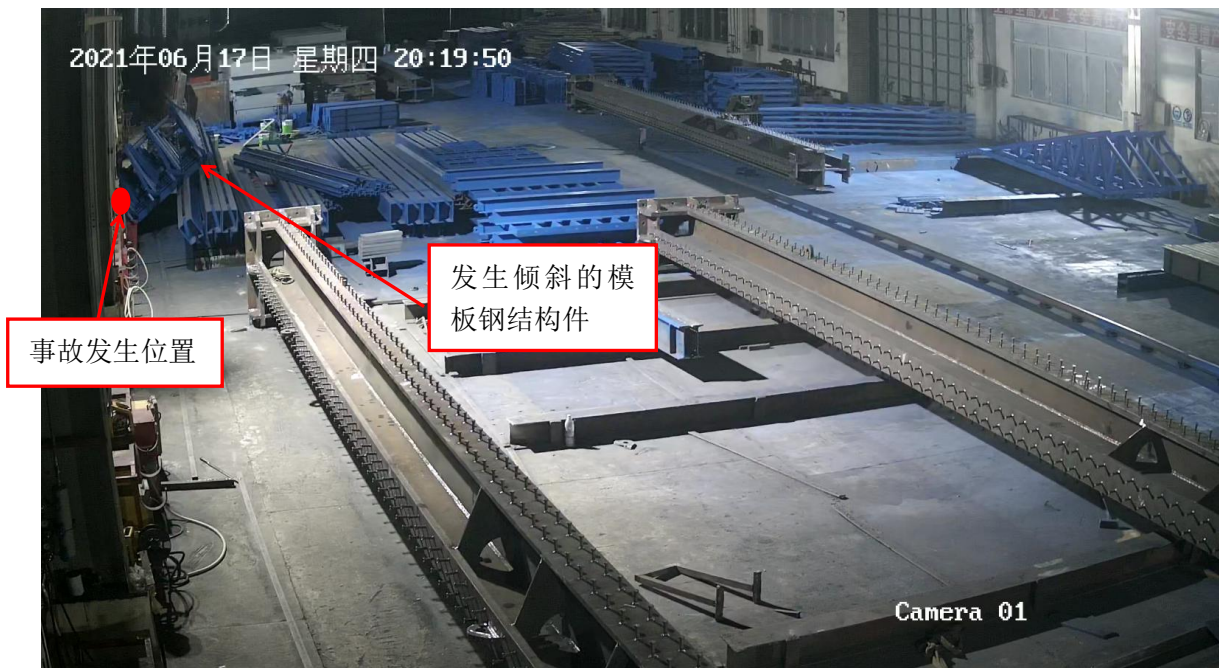
图二 事故现场监控录像

2021年6月17日20时18分许，广桥重工公司从业人员赖燕东到达生产车间后，使用2.8t起重机将模板钢构件吊运放置在三条总宽约75cm的长条钢梁上面，接着下降吊钩，赖燕东站在模板钢构件一侧地面对吊具进行解钩过程中，模板钢构件发生倾斜压中赖燕东，导致其受伤。6月18日上午6时44分许，温秀美到生产车间寻找赖燕东，发现赖燕东被模板钢构件压着后，马上组织施救并拨打120，后经现场确认死亡。
