广东永航新材料实业股份有限公司 “8·13”生产安全事故调查报告

2021年8月13日，广东永航新材料实业股份有限公司原料车间发生一起生产安全事故，造成1人死亡。

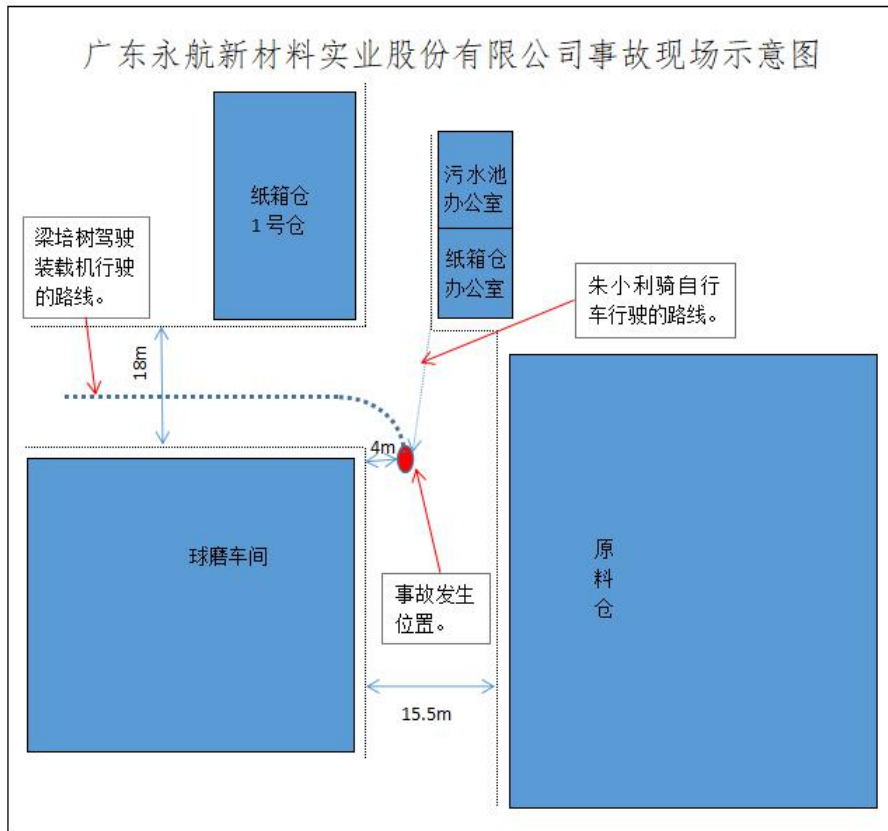
图一 事故现场示意图

事故发生位置在永航公司原料车间内原料仓和球磨车间之间通道的一个T字型路口，现场停放有一台装载机，为发生事故的装载机。原料仓和球磨车间之间的通道宽约15.5m，装载机距离球磨车间一侧路边的距离约4m；球磨车间和纸箱仓1号仓之间的通道宽约18m。装载机机身上印有龙工LG850的字样，装载机的铲斗上有半斗的泥土，装载机上未设置安全操作规程。装载机长约6.8m，宽约3m，高约3.3m；装载机驾驶位距离地面约1.72m；装载机的铲斗长约2.9m，宽约1.4m，深度约0.79m。死者朱小利被压在装载机右后轮，旁边有一辆被压损坏的自行车。装载机下方有一台手机和一副眼镜。现场没有机动车、非机动车、行人分流的设施。路口旁的铁架上有一块“车辆慢行”的警示牌，现场未设置“当心车辆”的安全警示标志和限速标志，未设置装载机安全操作规程。

鉴定结果为：装载机制动系效能符合技术标准；装载机转向系效能符合技术标准；装载机照明信号装置不符合技术标准。装载机在发生事故时的行驶速度约 19km/h。装载机前部距离前轮中心存在 1.9m 的绝对盲区，装载机前部铲斗下方区域有可视区域，该可视区域距离前轮中心位置为 7.7m，其宽度为 1.9m，该可视区域左、右两侧存在盲区，装载机前部距离前轮中心 7.7m 之外的区域存在盲区；事故发生前，装载机驾驶员可以在驾驶位观测到朱小利及其骑行的自行车。

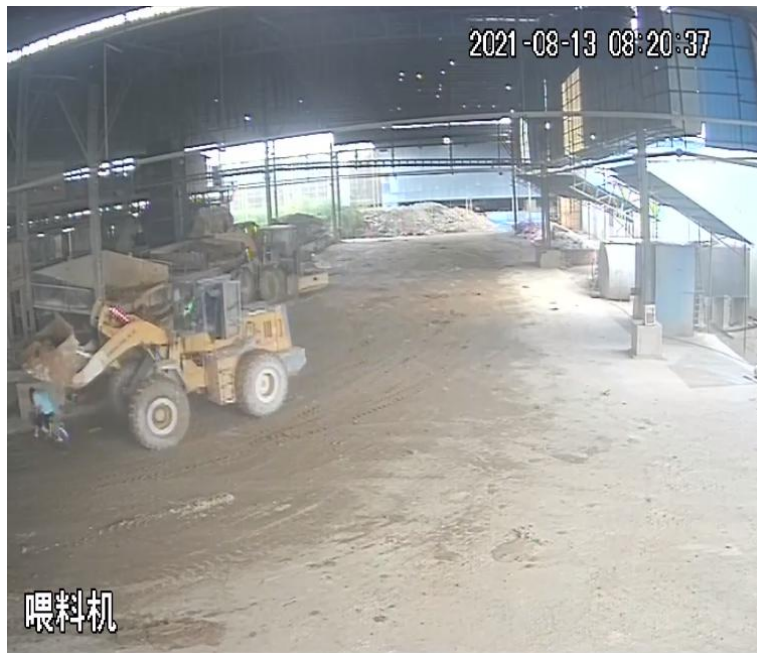
图二 事故现场监控录像

2021年8月13日8时20分许，永航公司原料车间内装载机驾驶员梁培树驾驶装载机将泥土卸入喂料机后，铲斗内剩余半斗泥土，梁培树放下铲斗的拉杆，铲斗缓慢下降，随后梁培树驾驶装载机转换方向，向原料仓驶去。永航公司纸箱仓仓长朱小利从纸箱仓办公室门口骑自行车到原料车间南面的仓库收木托，朱小利骑行自行车时一直看手机。梁培树驾驶装载机在路口完成转弯后，未注意到装载机前方的朱小利，将朱小利撞倒并碾压，造成朱小利当场死亡。

朱小利骑乘自行车时使用手机，未观察周边情况；梁培树违反了《建筑机械使用安全技术规程》（JGJ33-2012）5.10.13²的规定，驾驶装载机行走过程中收斗，未注意到装载机前方的朱小利，撞倒并碾压朱小利致使其死亡，导致事故发生。
