佛山市高明区“10·27”道路交通事故调查报告

2021年10月27日8时30分许，X499三富线4KM+500M（佛山市高明区西安石潭村附近路段）处发生一起电动自行车与轻型厢式货车碰撞的交通事故，事故造成1人死亡。

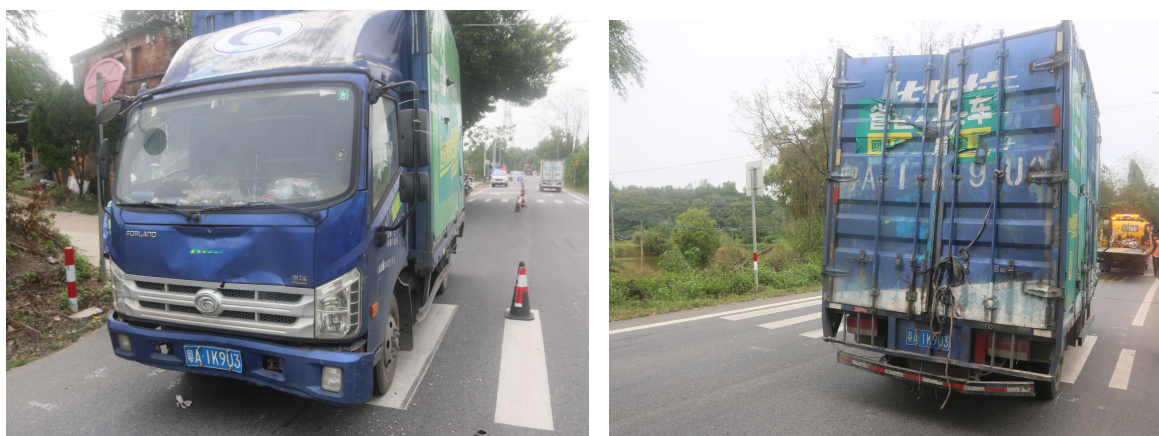
经广东政凯司法鉴定所鉴定：粤 A1K9U3 号牌轻型厢式货车制动系统、转向系统、行驶系统、喇叭和雨刮系统未检见不符合相关技术要求项，灯光系统、间接视野装置不合格。事故发生时该车为空载行驶状态，未有装载货物，行驶速度约为 46-49km/h。

图一 粤 A1K9U3 号牌轻型厢式货车事故现场照片

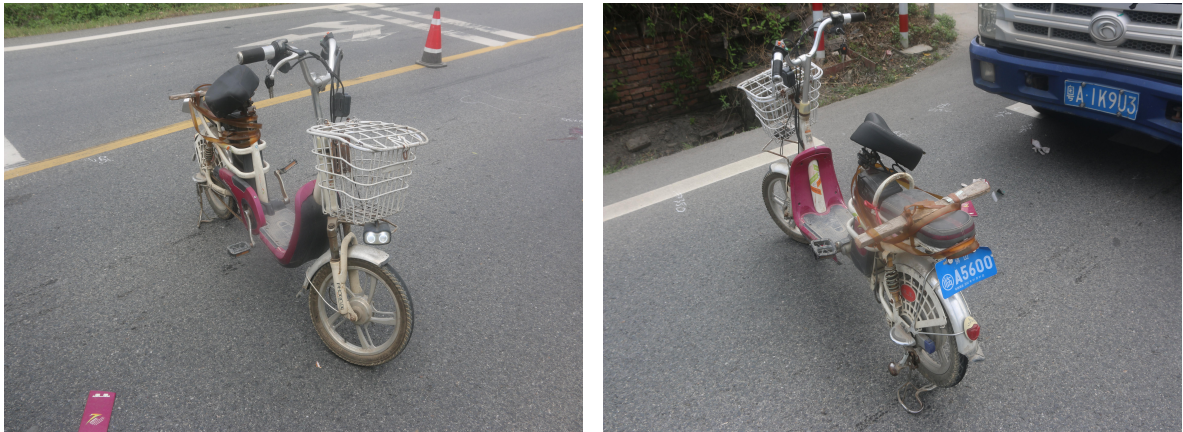
经广东政凯司法鉴定所鉴定：佛山 A5600 临号牌电动自行车转向系统、行驶系统、鸣号装置、脚蹬均未检见不符合相关技术要求项；制动系统、灯光系统、反射器不合格。

图二 佛山 A5600 临号牌电动自行车事故现场照片
