# 佛山市高明区“11·21”道路交通事故调查报告

2021年11月21日13时23分许，佛山市高明区明城镇高明大道与城十路交汇处，发生一起电动自行车与重型平板货车碰撞的道路交通事故，造成1人死亡。

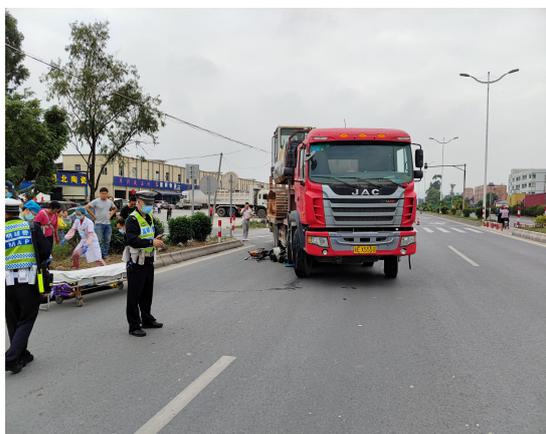
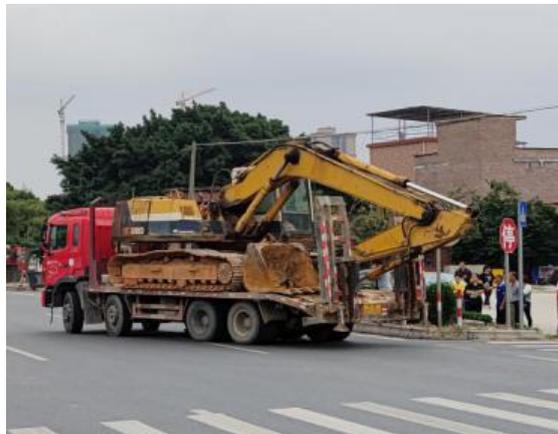
图一 粤 EX5550 号牌重型平板货车事故现场照片

经广东政凯司法鉴定所鉴定：粤 EX5550 号重型平板货车制动系统、转向系统、行驶系统、喇叭、灯光系统、雨刮系统均未检见不符合相关技术要求项；间接视野装置不合格。事故发生时该车装载有一辆 PC200-5 挖掘机。

当事人王某锋驾驶机件不符合技术标准且载物超过核定载质量的机动车，上道路行驶时违反交通信号通行，因疏忽大意，没有注意观察车辆周边的交通情况，对应当发现的危险情况没有发现，导致事故发生，违反了《中华人民共和国道路交通安全法》第二十一条、第二十二条第一款、第三十八条、第四十八条第一款<sup>3</sup>的规定。

公安分局、交通执法支队要加大专项治理打击力度，检查运输挖掘机、推土机等工程机械车辆的核载情况，依法查处超载行为。

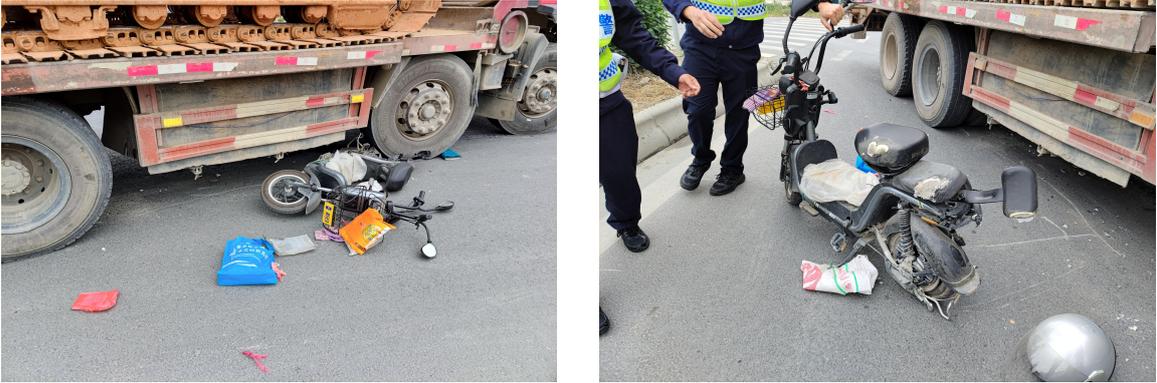
图二 佛山 653355 号牌电动自行车事故现场照片

经广东政凯司法鉴定所鉴定：佛山 653355 号电动自行车制动系统、转向系统、行驶系统、灯光系统、反射器、鸣号装置、脚蹬均未检见不符合相关技术要求项。
