# 云南汇诚建设工程有限公司“3·22” 触电生产安全事故调查报告

2022年3月22日，云南汇诚建设工程有限公司在高明项目发生一起触电生产安全事故，造成1人死亡。

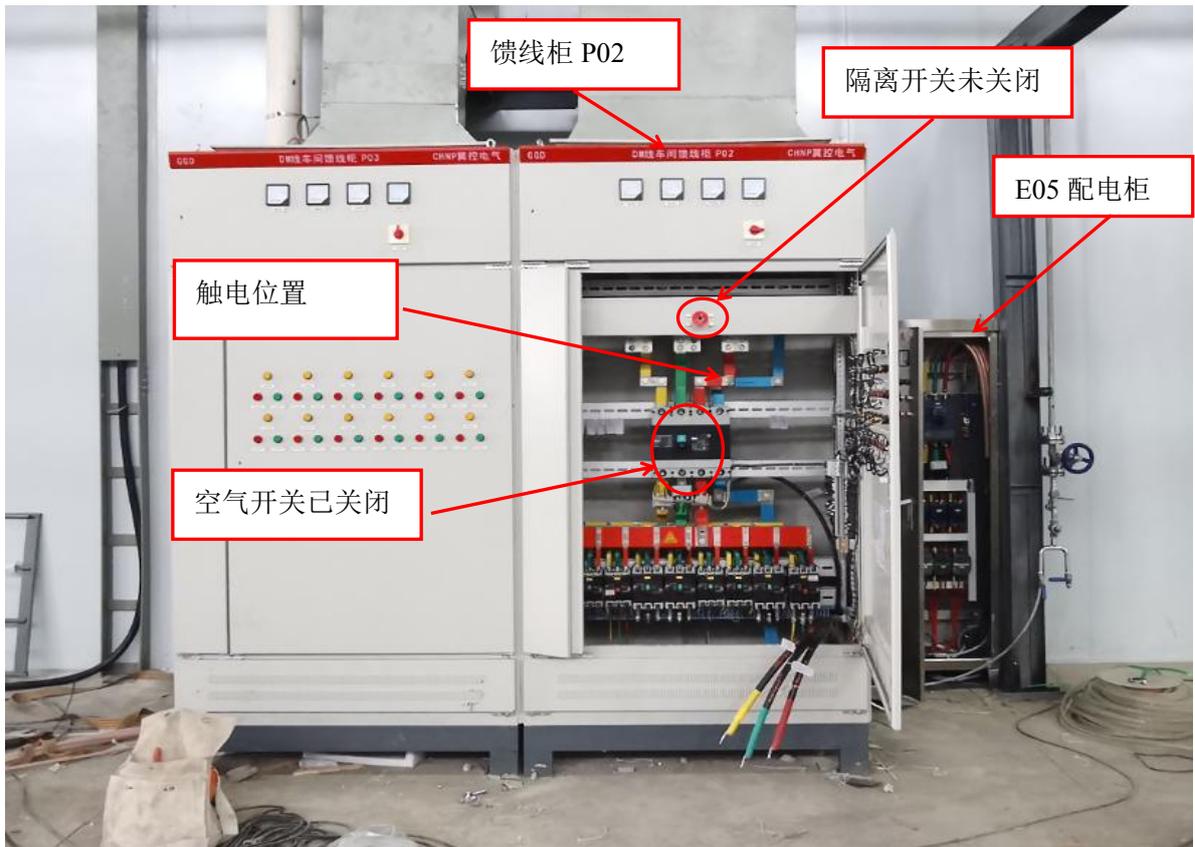
事故发生位置位于佛山德方纳米公司锂动力研究院项目烧结车间一馈线柜P02箱门处，馈线柜P02空气开关处于关闭状态，隔离开关及上级电源开关未关闭、仍处于通电状态，线路母线铜排带电。馈线柜P02箱门打开，有红、黄、绿三条火线已拆除外漏在箱体外侧，外漏火线上挂有辨识牌显示线路起点P02，终点闪蒸E05。馈线柜P02额定电压380V，额定电流2000A，频率50HZ，防护等级IP30。事故现场未悬挂当心触电、禁止合闸、电力维修作业等安全警示标志，在事发位置附近有一顶安全帽。

图一 事故现场情况

云南汇诚公司施工人员违反《电业安全工作规程第 1 部分：热力和机械》（GB26164.1-2010）3.5.3<sup>2</sup>规定，在未关闭馈线柜 P02 隔离开关或上一级“烧结车间 P02”抽屉式开关及未采取相关安全措施的情况下进行线路施工作业，尹某俊在作业期间额头不慎碰触到馈线柜 P02 红色输入线路的铜排转角位，电流经尹某俊额头、人体与配电柜的其他金属物形成回路，导致事故发生。

云南汇诚公司、云南建投公司应认真汲取事故教训，严格落实安全生产主体责任，一是对承接的工程项目应落实安全管理职责，完善安全生产责任制，加强对工程项目的管理；二是落实项目施工方案的安全措施，建立健全危险作业工作票审批制度，对涉及的临电、动火等危险作业要按要求办理工作票；三是加强员工安全培训，提高员工安全意识；四是落实项目隐患排查治理工作，对存在的安全隐患问题要及时整改，消除事故隐患。

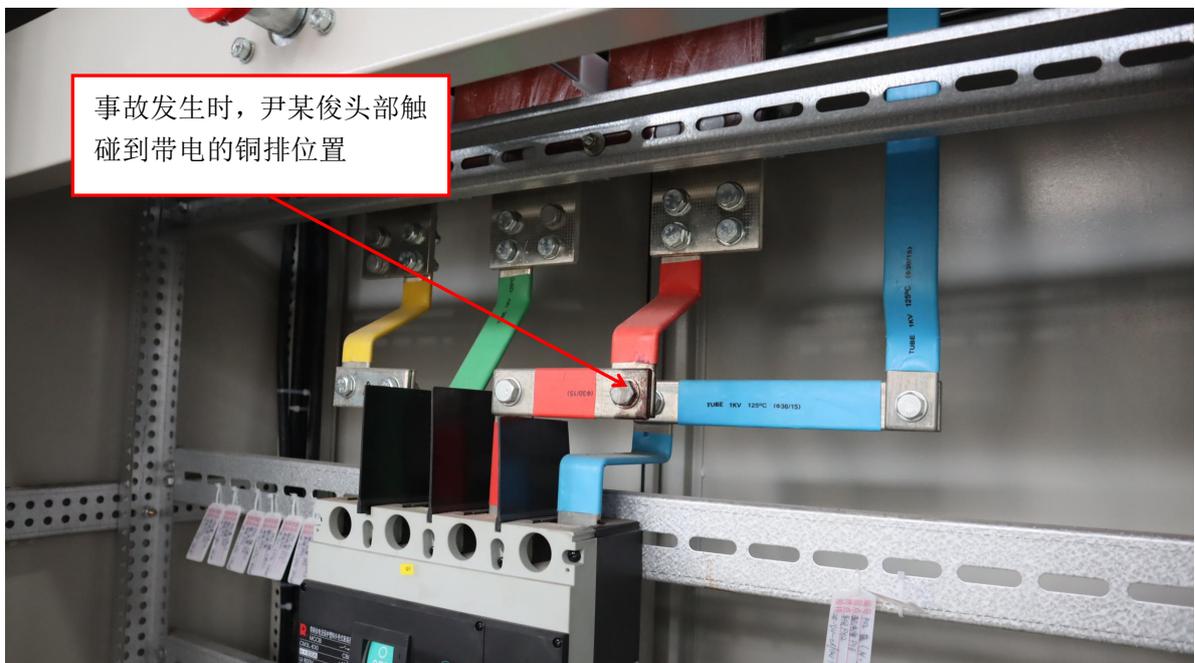
图二 事故现场情况
