佛山市高明区“4·14”火灾事故调查报告

2022年4月14日下午17时30分左右，位于高明区更合镇的广东同欣实业有限公司在建项目发生一起火灾事故，未造成人员伤亡，造成直接经济损失约29万元。

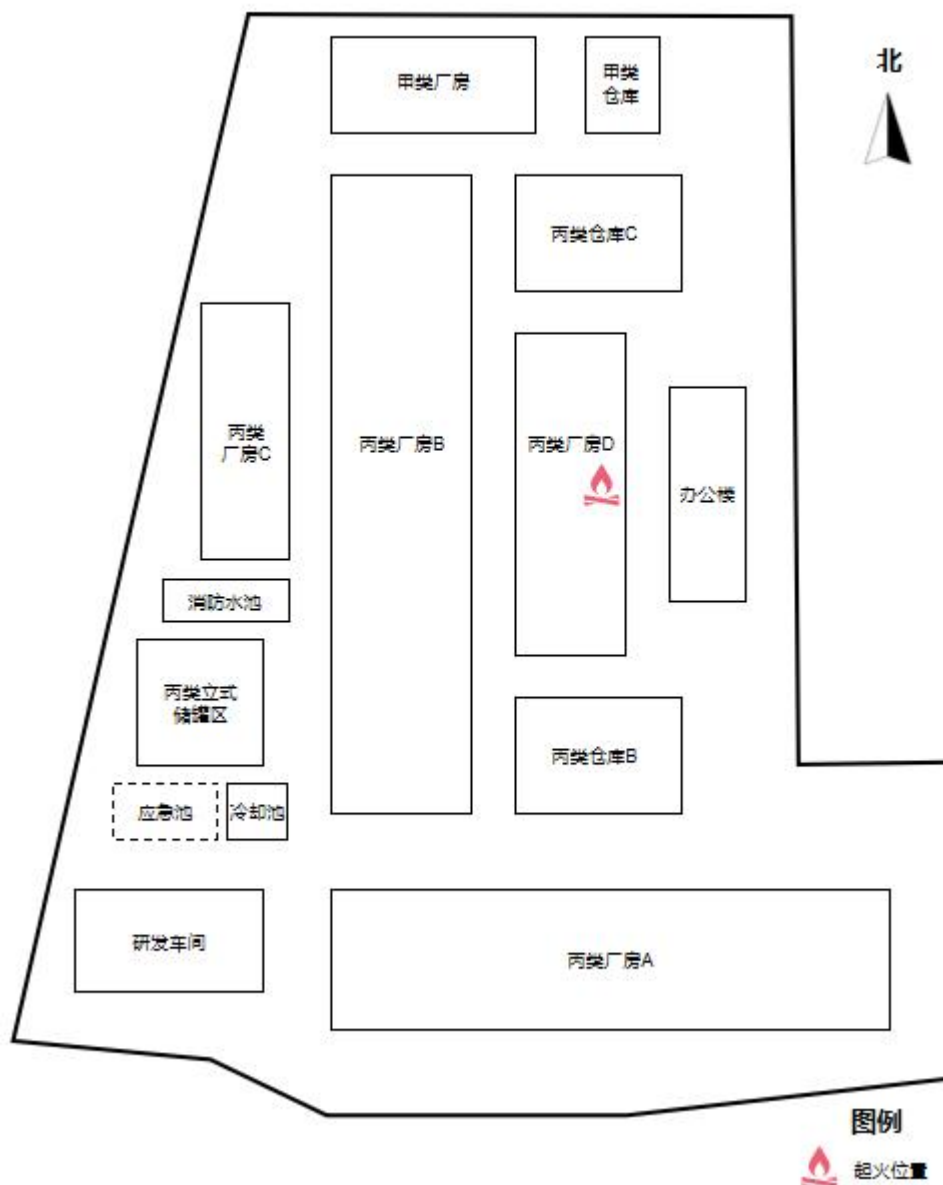
同欣项目平面及“4.14”火灾事故起火位置示意图

事发建筑为丙类厂房 D，建筑层数为 1 层，建筑高度约为 17.78 米，建筑面积为 2292 平方米，耐火等级为二级，钢混结构，外墙框架为钢筋混凝土柱和砖砌体，屋面为钢结构顶棚，主要使用功能为环保橡胶跑道、橡胶地板生产厂房，位于园区中心区域。

经过现场勘验取证、证人证言、现场视频等，综合分析认定起火时间为2022年4月14日17时10分许，起火部位为丙类厂房D内距南侧墙体45.84米、距东侧墙体2米、距北侧墙体30.56米、距西侧墙体28米的半径为1.5米地面区域，起火原因为现场作业人员黄某海³对丙类厂房D东侧顶棚钢制排水槽安装溢流钢管，使用明火作业切割、电焊等，高温熔珠或火星掉落，引燃厂房内堆放的可燃物而蔓延成灾。
