佛山市高明区顺和机械起重服务部“4·10” 生产安全事故调查报告

2021年4月10日，佛山市高明区美的观澜府项目工地发生一起生产安全事故，造成1人死亡。

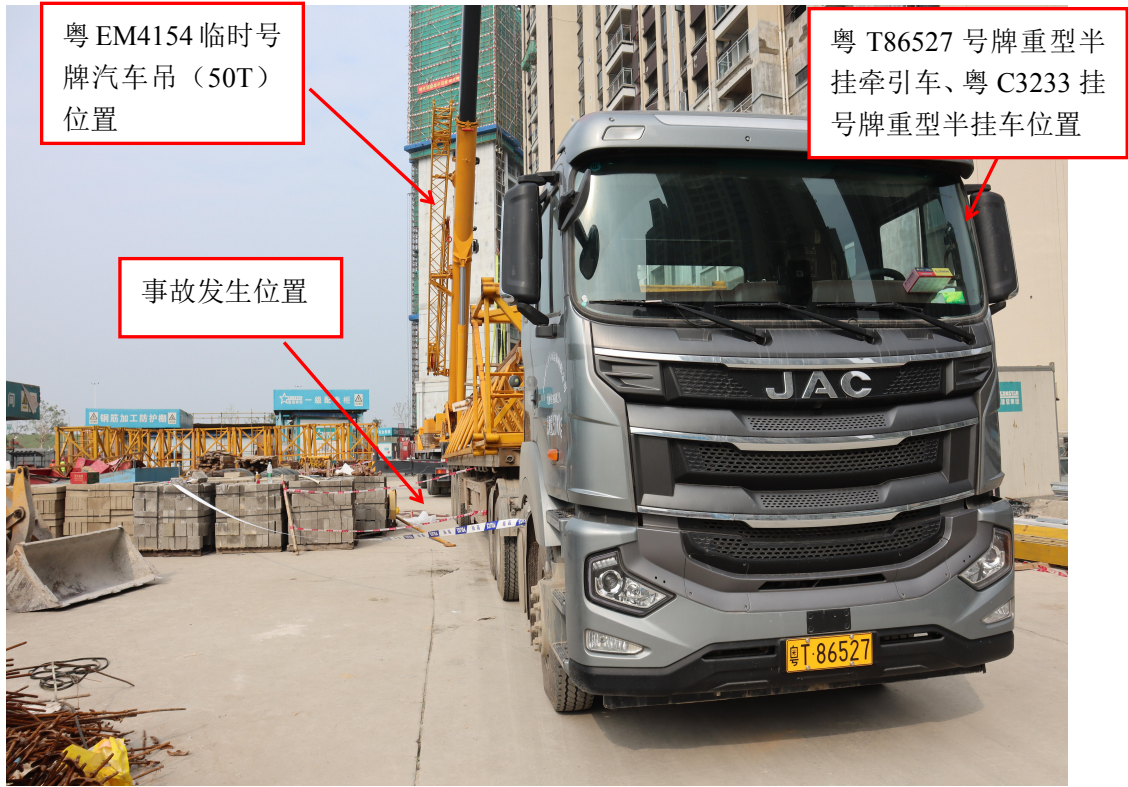
图一 事故现场情况

(50T)¹。人员坠落的位置位于粤 C3233 挂号牌重型半挂车北侧离尾部约 210cm 的地面，地面放有一条塔吊斜拉杆、安全帽、水鞋、手套等物品，塔吊斜拉杆长约 837cm，实心圆柱体，重约 172.02kg。

粤 C3233 挂号牌重型半挂车车板顶部离地约 145cm，车板上平放有三段塔吊起重臂。塔吊起重臂顶部离半挂车车板约 115cm，塔吊起重臂顶部放有 6 条长短不一的塔吊斜拉杆，塔吊斜拉杆未捆扎固定牢固。

粤 EM4154 临时号牌汽车吊（50T）起重臂抬高，处于吊装作业状态，小勾上挂有两条起重绳索，每条起重绳索分别由两段钢丝绳和一段扁平吊带组成，从汽车吊小勾往下的起重绳索分别为钢丝绳、钢丝绳和扁平吊带，其中扁平吊带已解开。

顺和起重服务部作业人员将塔吊斜拉杆吊装放置到塔吊起重臂顶部后，未采取措施固定牢固，违规解绑扁平吊带，违反《建筑施工安全检查标准》（JGJ59-2011）3.18.4²的规定，塔吊斜拉杆从塔吊起重臂顶部滚下砸中区大勇，导致事故发生。

顺和起重服务部应认真汲取事故教训，严格落实安全生产主体责任，一是根据服务部实际情况制定安全生产规章制度和操作规程；二是做好从业人员安全生产教育培训和考核工作，不熟悉、不具备岗位技能的人员不得上岗作业；三是建立并落实隐患排查治理制度，及时发现并消除事故隐患。
