佛山市仕盛建设工程有限公司“7·30” 高处坠落生产安全事故调查报告

2022年7月30日，位于杨和镇的仁兴机械（佛山）有限公司厂房屋面瓦拆装工程发生一起高处坠落事故，造成1人死亡。

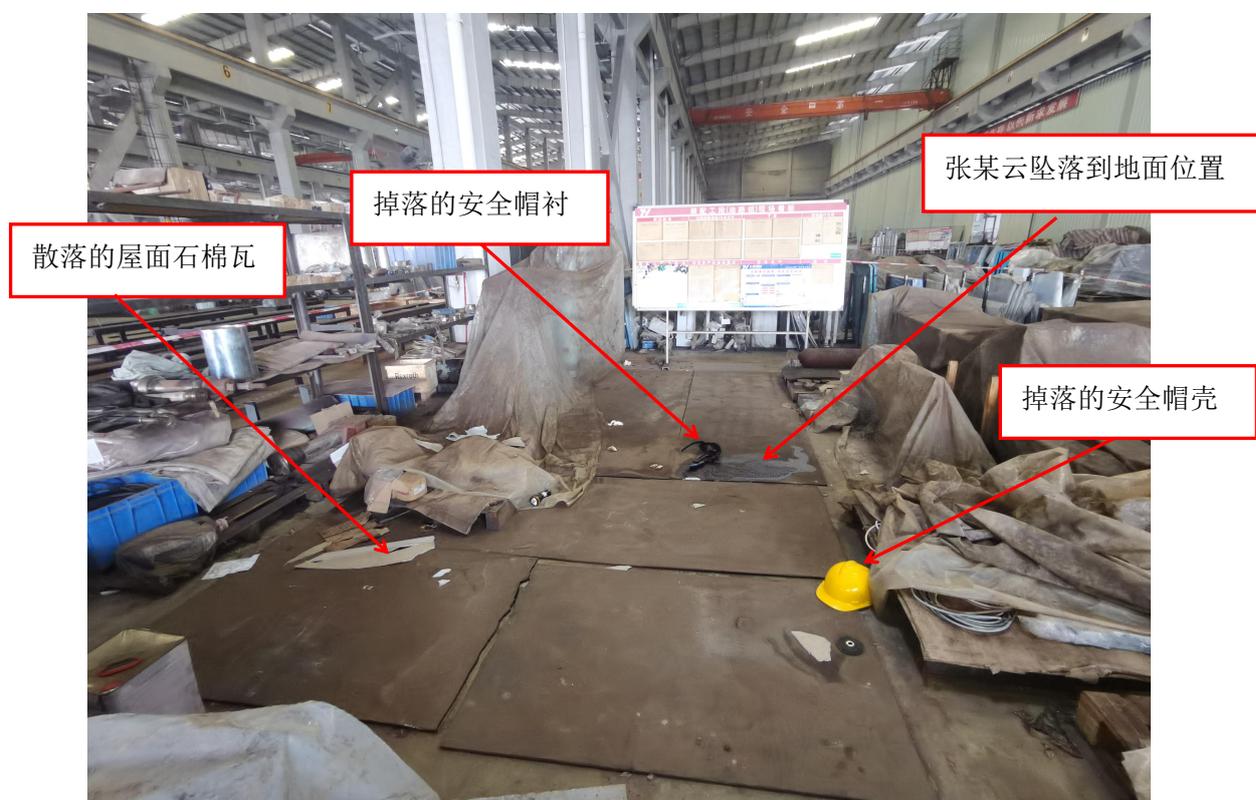
事故发生时，仕盛建设公司施工人员张某云从仁兴机械公司厂房 6#靠东门 E5 的装配工岗位垂直上方的屋面坠落到地面，屋面坠落点距离地面约 12.6 米，地面附近有掉落一个安全帽壳和帽衬，周围散落有屋面石棉瓦，张某云身上未佩戴安全带，厂房 6#屋面作业点下方未挂设安全网，屋面作业点未见有安全带和安全挂绳。

图一 事故现场情况

仕盛建设公司厂房屋面拆装天面瓦工程作业未按《建筑施工高处作业安全技术规范》（JGJ80-2016）5.2.8¹要求设置临时走道板，未挂设安全网；张某云安全意识淡薄，在屋面高处作业未正确佩戴和使用安全带，在屋面行走时石棉瓦破碎导致张某云从屋面坠落地面，造成事故的发生。

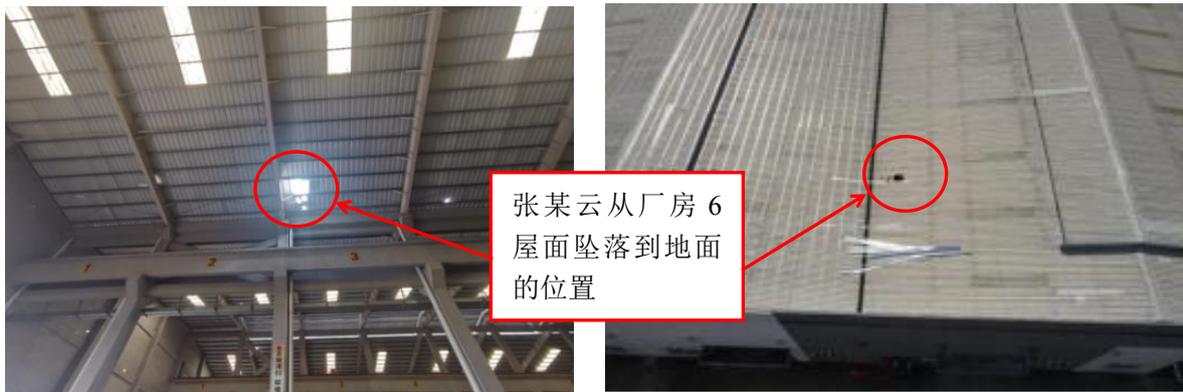
图二 事故现场情况
