广东万和电气有限公司“4·24”物体打击 生产安全事故调查报告

2021年4月24日，广东万和电气有限公司钣金车间发生一起物体打击生产安全事故，造成1人死亡。

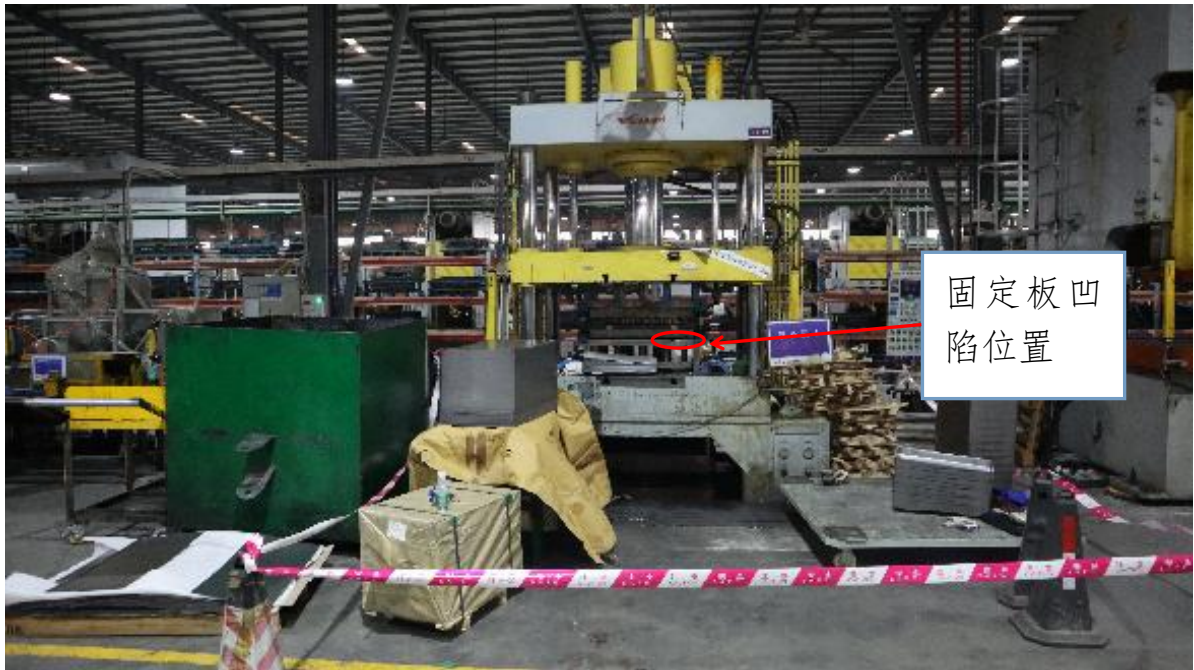
事故发生位置在广东万和电气有限公司钣金车间中间一台YA28-425 四柱双动油压机²（以下称油压机）前方。油压机西南角有一个控制箱，控制箱上的单次及点动转换开关状态为自动。

油压机上未设置安全警示标志。油压机上安装有一个底壳模具，零件编号：5430E230，尺寸为：970mm*550mm*670mm。油压机固定板外侧有一处凹陷，固定板凹陷处距离台面约 240mm，凹陷长约 40mm，凹陷深度约 10mm，固定板凹陷位置的上表面有一个带有条纹的痕迹，该痕迹长约 80mm，宽约 40mm；下模推料板下表面有一个带条纹的痕迹，该痕迹大小与固定板痕接大小基本吻合。模具内有一个损坏的产品。油压机旁西面设置了一个设备告知牌，告知牌上有安全警示标志、设备操作规程、设备点检保养操作规程等内容。油压机南面有一对安装在铁架上的双手开关。油压机北面、南面都设置一对红外线光电保护装置。经现场测试，双手开关和红外线光电保护装置均能有效运行。

图一 事故现场情况

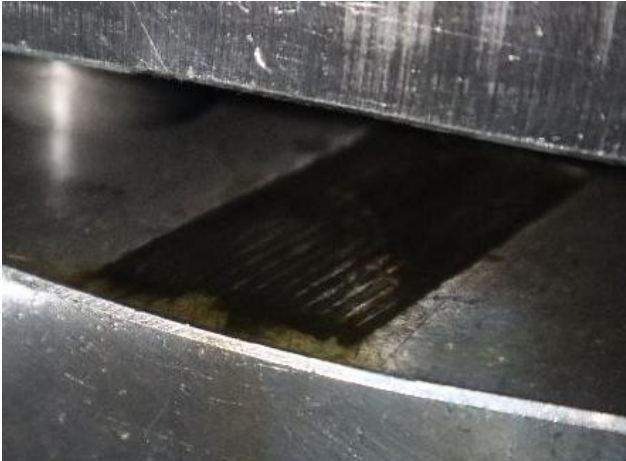
图二 固定板凹陷位置的痕迹

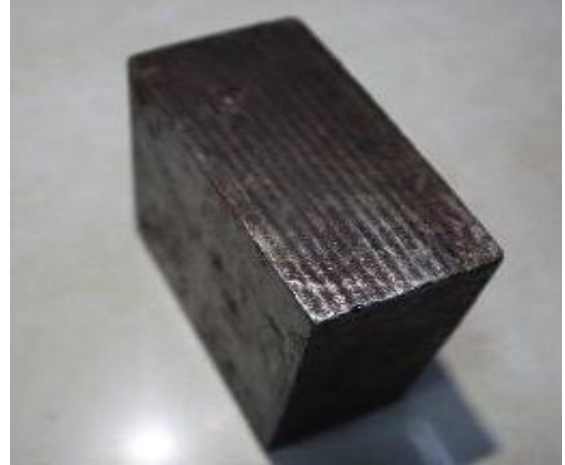
死者李溢左边胸口位置有凹陷的伤口，医生从伤口取出一块铁块，铁块重约 2.1kg。

图三 铁块的情况

李溢发现产品有拉裂的情况后，未上报异常情况，擅自从其它地方取来一块铁块调试油压机模具，违反广东万和电气有限公司制定的《设备安全管理制度》7.1、7.2³的规定；完成调试后，李溢未检查并清除工作区域内杂物，启动油压机，违反了《冲压车间安全生产通则》（GB 8716-2012）8.7、《机械压力机安全使用要求》（AQ 7001-2007）8.7⁴的规定；铁块受到挤压弹出，击中李溢的胸部，导致事故发生。

广东万和电气有限公司要加强安全生产管理工作，尤其是加班作业期间现场安全生产管理，督促作业人员遵守各项安全管理制度和操作规程，杜绝作业人员侥幸心理和违章作业；针对岗位存在的安全风险隐患进行安全交底教育，确保人员严格按照岗位安全生产操作规程进行作业。
