佛山市高明区“11·21”道路交通事故调查报告

2021年11月21日13时23分许，佛山市高明区明城镇高明大道与城十路交汇处，发生一起电动自行车与重型平板货车碰撞的道路交通事故，造成1人死亡。

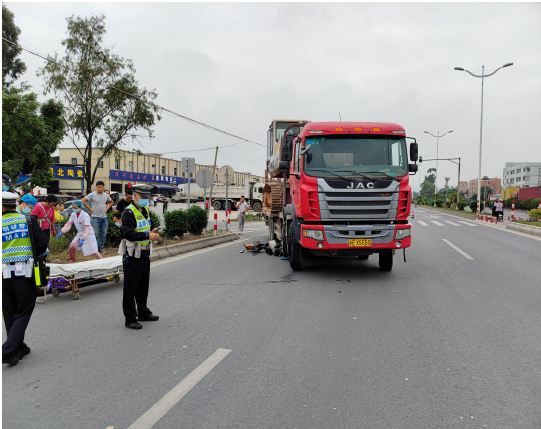
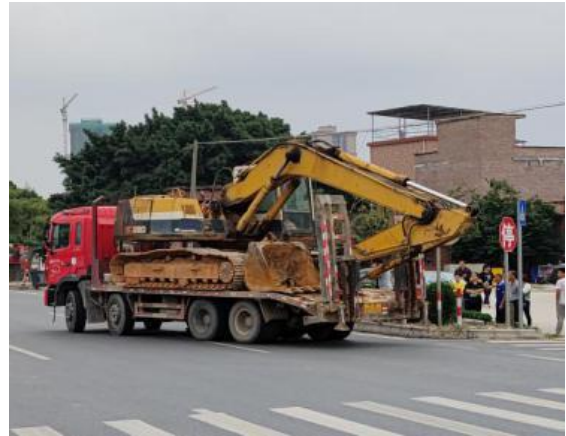
事故发生时该车载质量 24690kg。该车辆投保于安华农业保险股份有限公司广东分公司。该车辆近两年内（至事发前）有交通违法记录 9 条，全部已处理，没有重大以上交通事故记录。

经广东政凯司法鉴定所鉴定：粤 EX5550 号重型平板货车制动系统、转向系统、行驶系统、喇叭、灯光系统、雨刮系统均未检见不符合相关技术要求项；间接视野装置不合格。事故发生时该车装载有一辆 PC200-5 挖掘机。

图一 粤 EX5550 号牌重型平板货车事故现场照片

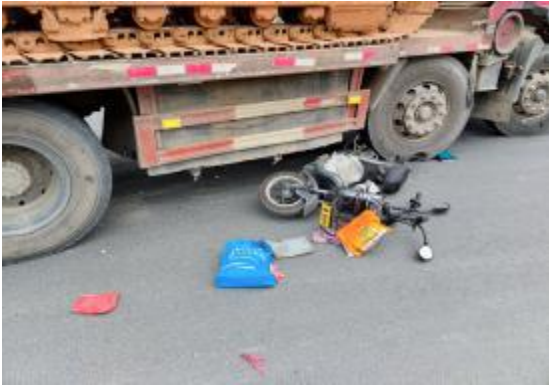
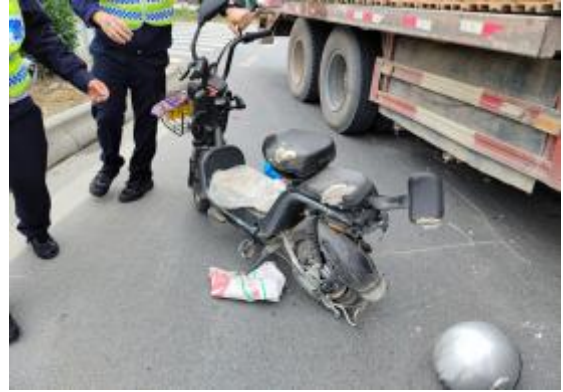
经广东政凯司法鉴定所鉴定：佛山 653355 号电动自行车制动系统、转向系统、行驶系统、灯光系统、反射器、鸣号装置、脚蹬均未检见不符合相关技术要求项。

图二 佛山 653355 号牌电动自行车事故现场照片
