佛山市高明区“11·3”高处坠落事故调查报告

2022年11月3日，位于佛山市高明区荷城街道景华街38号的恒威天悦二栋1梯XXX房发生一起高处坠落事故，造成1人死亡。

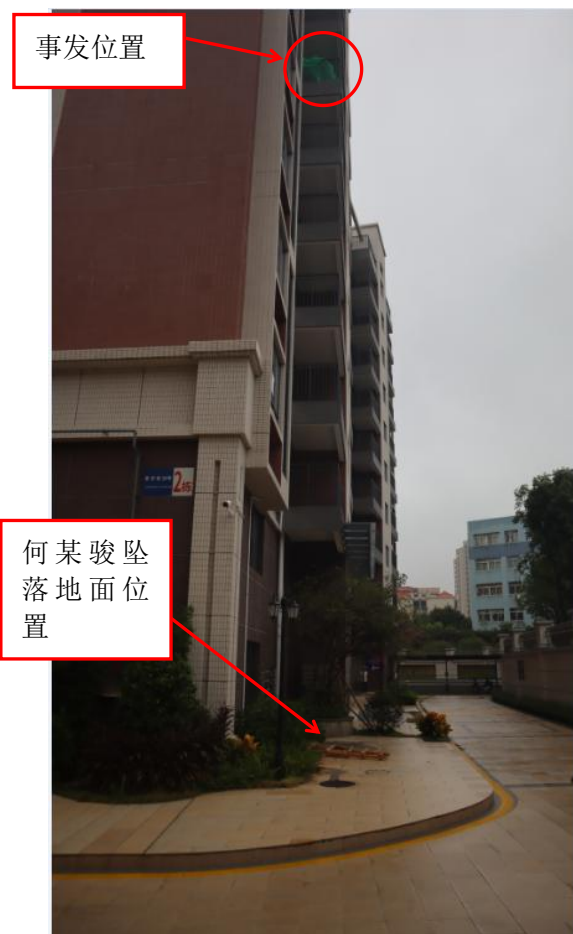
图一 事故现场情况

事故发生地位于恒威天悦二栋 1 梯 XXX 房客厅南侧阳台，阳台长约 3.45 米，宽约 1.8 米，围栏高约 1.38 米，阳台顶部横梁到围栏距离为 1.14 米；阳台南面挂有绿色防护网，防护网上方使用铁钉固定挂设在横梁上；阳台西侧防护网掉落在围栏上，围栏的防护网上挂有一个大字型多孔插座，插座由客厅总开关进行引电。阳台地面散落有铁钉、铁锤、扎带等施工用具。阳台西侧正下方一楼地面掉落有一把木制人字梯和一把电锤，人字梯高 1.9 米，底边宽 0.6 米，上边宽 0.4 米，人字梯掉落地面后损坏。
