佛山市高明正德不锈钢有限公司“6·22” 触电生产安全事故调查报告

2019年6月22日，佛山市高明正德不锈钢有限公司发生一起触电生产安全事故，造成1人死亡。

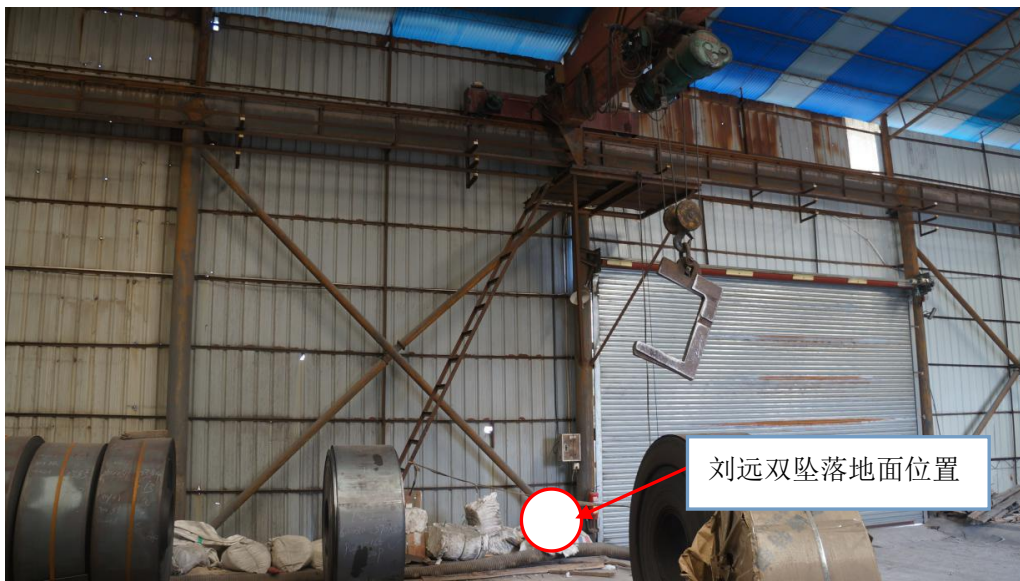
图 1 事故现场情况

事发位置是正德不锈钢公司黑料仓库，该仓库安装了 1 台桥式起重机，南侧的起重机使用登记证编号为起粤 EG4290¹桥式起重机；仓库内西侧墙（柱）上安装了三条桥式起重机的钢体滑触线，呈锈色，未设置安全警示标志，未设置带电标识，滑触线间隙约为 20 厘米；仓库内中部西侧墙上高约 4.6 米位置安装了起重机维修平台，平台长 2 米、宽 1.76 米，平台周边未设置防护栏、未设置安全警示标志，事故发生时平台上方停置起粤 EG4290 桥式起重机。

正德不锈钢公司起重机维修平台、斜梯未设置防护栏，靠近起重机滑触线一侧未采取防触电措施，未设置安全警示标志²，刘远双攀爬斜梯过程中，左手碰触带电的滑触线，其他肢体接触斜梯或平台金属部分，电流经其左手，与人体和斜梯或平台金属部分形成回路，导致触电后坠落地面，造成事故发生。

（一）事故单位要落实安全生产主体责任。一是要建立与企业实际相符合的安全生产责任制度，建立安全生产责任考核机制，组织安全生产责任制考核，确保责任落实到位。二是要认真落实事故隐患排查治理。要加强事故隐患排查治理能力，排查治理企业存在问题，避免隐患排查流于形式，并要如实记录事故隐患排查治理情况。三是要落实安全生产“明白卡”工作。要全面排查本企业岗位风险，以“明白卡”作为提高从业人员安全知识的重要措施，如实告知作业人员工作场所的危险因素、防范措施等。

展事故现场警示会议，各镇（街道）要将事故情况向辖区企业通报，对类似特种设备维修平台、起重机械滑触线裸露带电部位等开展排查，落实隐患整改。区市场监管局要加强特种设备维修环节安全宣传，加强监管，提高特种设备使用单位安全防范能力。
