佛山市高明区亿泷非金属材料制品厂“3·5” 触电生产安全事故调查报告

2019年3月5日，位于荷城街道的佛山市高明区亿泷非金属材料制品厂发生一起触电生产安全事故，造成1人死亡。

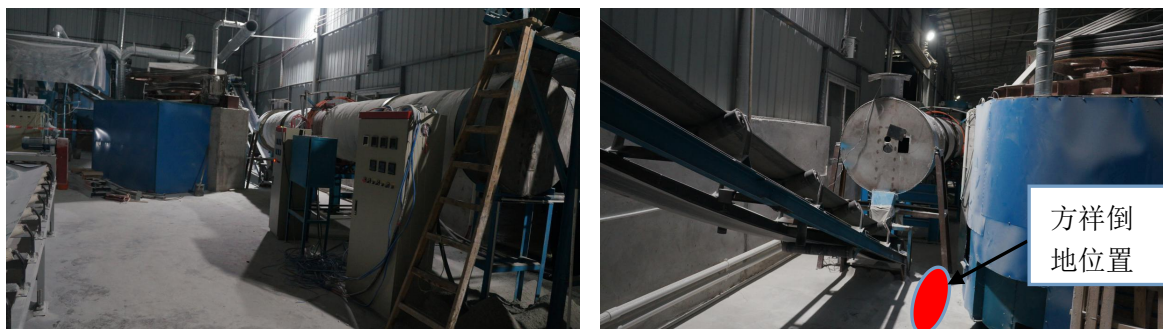
图二 发生事故的烘干机设备

经现场勘查，涉事设备（烘干设备，含上料部分）主要由螺旋上料机、上料输送带、烘干滚筒、出料输送带，正压风机和负压风机等组成，其中正压风机安装在烘干滚筒出料口的上部，负压风机安装在烘干滚筒入料口处，事发部位位于烘干滚筒与出料

输送带之间，正压风机的下方。烘干设备安装在生产车间东侧，使用地脚螺栓固定在地面上，未见任何铭牌标识。涉事设备的两个电气控制柜均安装在烘干滚筒旁边，其中左侧的控制柜上部设有1个三极断路器，用于控制烘干滚筒的加热板电源，右侧的控制柜内安装有4个三极断路器，分别控制螺旋上料机、上料输送带、负压风机和烘干滚筒的电源，该设备的总电源开关安装在出料输送带末端的（车间北面）墙面上，为三极断路器，涉事设备及出料输送带的电源开关均未见装设剩余电流动作保护装置（RCD）作末端保护，也均未引接保护接地线，不满足GB/T 13955-2017《剩余电流动作保护装置安装和运行》第4.4.1条¹、GB 19517-2009《国家电气设备安全技术规范》第2.2.4条²的规定。另外，出料输送带由球磨机旁边的另一个电气控制柜内的1个三极断路器控制，该电气控制柜的电源总开关装设在后方的墙面上，为四极闸刀开关。

由于涉事设备（烘干设备）未接保护地线及未装设漏电开关作末端保护，该设备的部分加热板绝缘失效，但在干燥的情况下未发生漏电现象，而在潮湿的情况下，其金属外壳及与其导通的烘干滚筒外壳均会带 112.5V 危险电压，涉事工人（方祥）的右手碰触烘干滚筒处的铁丝或烘干滚筒外壳金属部分，其他肢体碰触出料输送带的金属外壳或石碾机外壳金属部分，电流经其右手，与人体和出料输送带或石碾机外壳金属部分形成回路，致使本次触电事故发生。

（一）事故单位要加强安全生产责任制落实。事故单位要建立健全安全生产责任制，明确各岗位安全生产责任人、责任范围，建立安全管理体系，督促各级人员履行安全管理职责。要建立事故隐患排查治理制度，开展安全生产事故隐患排查治理，采取技术、管理措施，及时发现并消除事故隐患。特别是加强对设备设施安全检查，及时消除电气安全隐患。

（二）事故单位要加强对新设备的安全管理。事故单位自行设计安装设备应进行安全设计、审核，聘请具备资质的单位进行安装，确保符合国家标准规范要求。使用新设备，要了解、掌握其安全技术特性，采取有效的安全防护措施，并对从业人员进行专门的安全生产教育和培训。

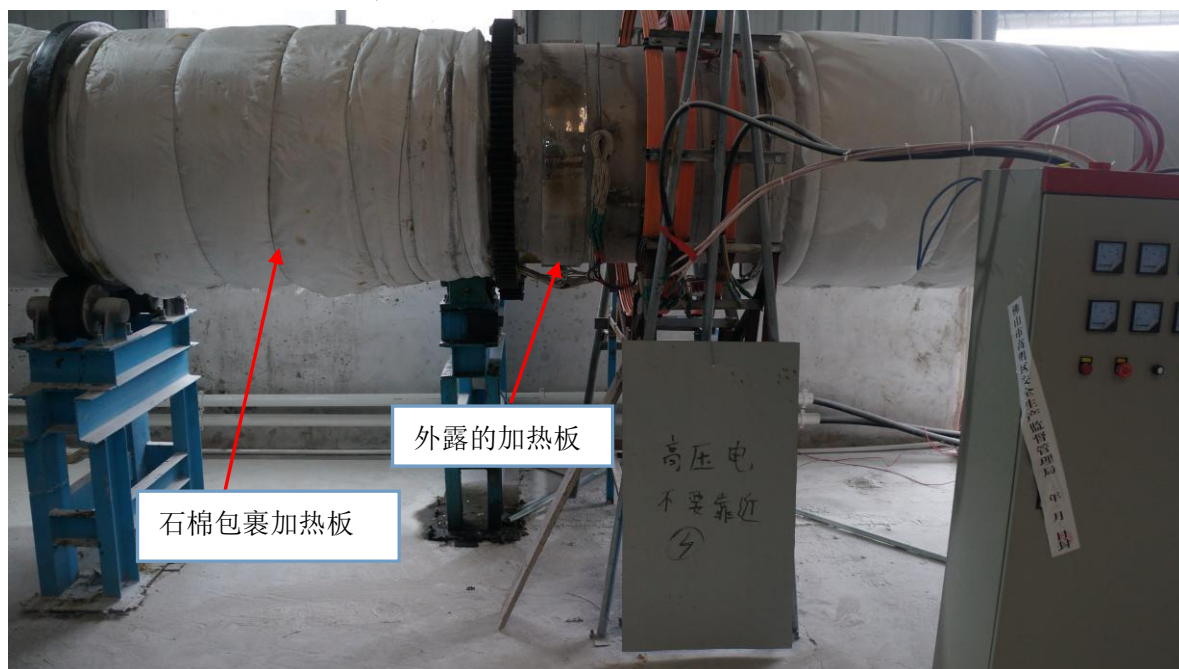
图三 外露的加热板

筒一圈组成，大部分加热板均采用石棉包裹，仅有一组加热板外露。现场勘查，石棉包裹加热板的两处滚筒外壁均发现有疑似液体的痕迹，涉事设备加热板的使用环境潮湿。经抽取多件加热板进行绝缘电阻检测，测得仅有外露的两件加热板的绝缘电阻大于 $1M\Omega$ ，其余均小于 $1M\Omega$ ，不满足 GB 5226.1-2008《机械电气安全 机械电气设备 第1部分：通用技术条件》第18.3条³规定。对涉事设备的加热板进行耐压试验，测得加热板存在击穿放电现象，不满足 GB 5226.1-2008《机械电气安全 机械电气设备 第1部分：通用技术条件》第18.4条⁴规定。
