佛山市粤宏发钢业有限公司“7·14”生产安全事故调查报告

2020年7月14日，佛山市粤宏发钢业有限公司发生一起生产安全事故，造成1人死亡。

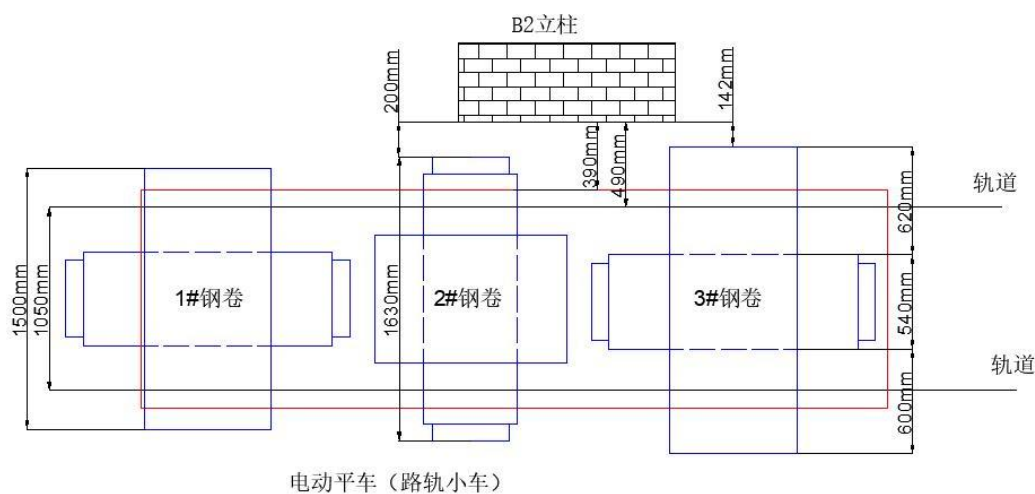
图一 事故现场示意图

电动平车用于轧机车间与退火车间的钢卷运输。经调查，事故发生时，电动平车上放有3卷钢卷（由东往西编为1-3#钢卷，详见图一），事故发生后，粤宏发公司不知情的员工卸下了2#钢卷，未能找回。1#钢卷规格是1.37*730mm，钢卷未捆扎，钢带头朝向北边（靠近B2立柱一侧）翘起，南北方向宽为1500mm，

运输时与 B2 立柱之间最短距离为 275mm；3# 钢卷规格是 1.37*730mm，钢卷未捆扎，钢带头朝向南边翘起，外层有散开，呈不规则的圆形，南北方向宽为 1760mm，运输时与 B2 立柱之间最短距离为 142mm。经调查，结合现场视频及电动平车底部结构，事故发生时，2# 钢卷在电动平车横向摆放，南北方向长 1630mm，运输时与 B2 立柱之间最短距离为 200mm。

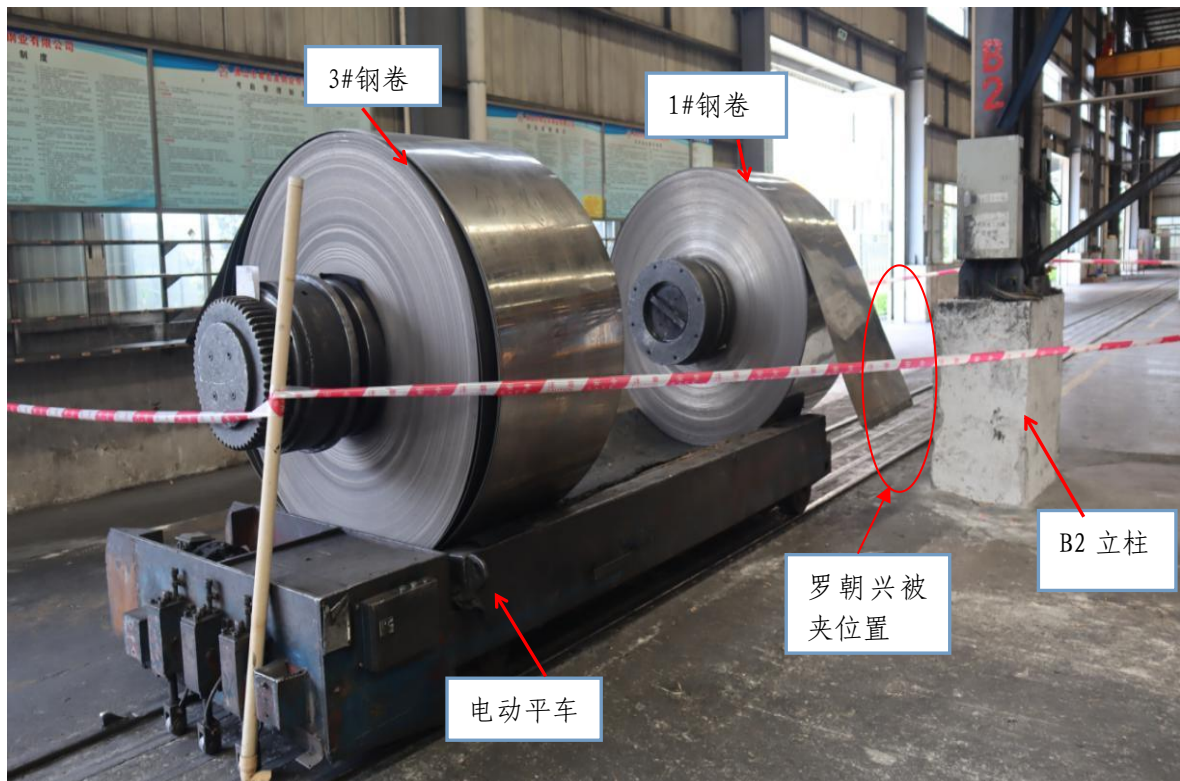
图二 事故现场情况

事故现场位于粤宏发公司1号车间B2立柱。B2立柱上部分是钢结构，下部分是水泥墩。B2立柱南边有一条东西走向的轨道，轨道边缘距离B2立柱490mm，轨道宽1050mm；轨道上有一台电动平车（粤宏发公司称为路轨小车），电动平车上的出厂信息已经磨损，无法识别；电动平车宽1250mm，载货区域长630mm，载货区域底部为弧形，末端设有向东、停止、向西三个按钮，电动平车通过底部安装的3个小轮与轨道上3条带电导体接触，驱动车上的电机运行；电动平车未设置安全操作规程和安全警示标志。
