佛山市高明区冠王五金塑料有限公司 “10·15”火灾事故调查报告

2020年10月15日，佛山市高明区冠王五金塑料有限公司厂区发生一起火灾事故，造成1人受伤。

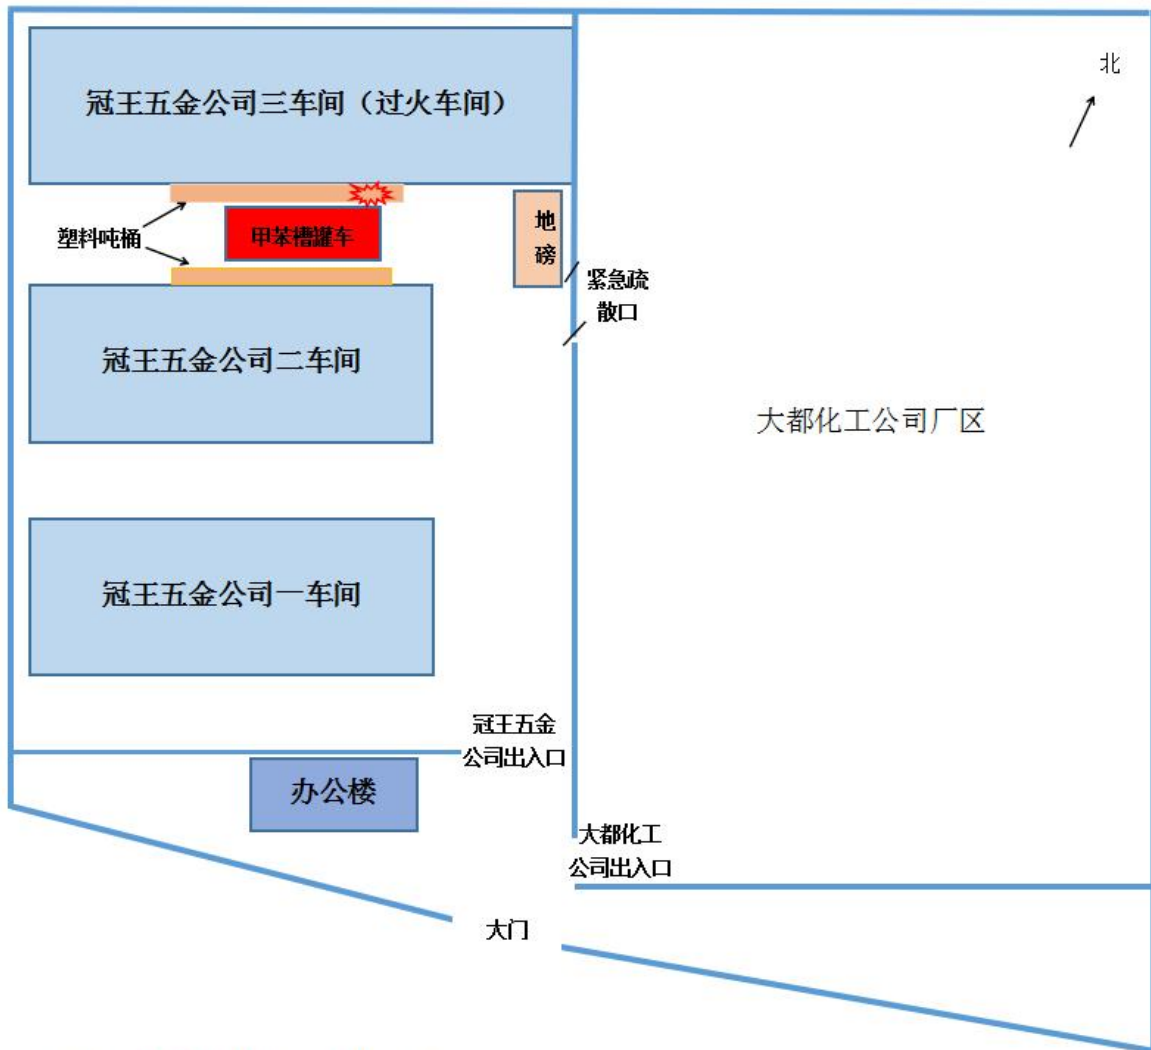
图一 火灾事故现场示意图

火灾事故现场位于冠王五金公司厂区内，主要烧毁的是三车间及一辆危险化学品运输槽罐车。起火位置位于二车间与三车间之间通道，该通道上有一辆被烧毁的危险化学品运输槽罐车（粤K27403号牌重型半挂牵引车、粤K3673挂号牌重型罐式半挂车²），车上罐体的上半部分被烧毁，现场有过火后的多个塑料吨桶、2条金属波纹管等物品，其中金属波纹管长约10米、内径8厘米，管道末端连接阀门开关及直角弯管，经阀门后弯管出口直边长约18厘米，内径约6.5厘米。槽罐车车尾后部罐体支撑梁上夹有

”是事故起火位置。

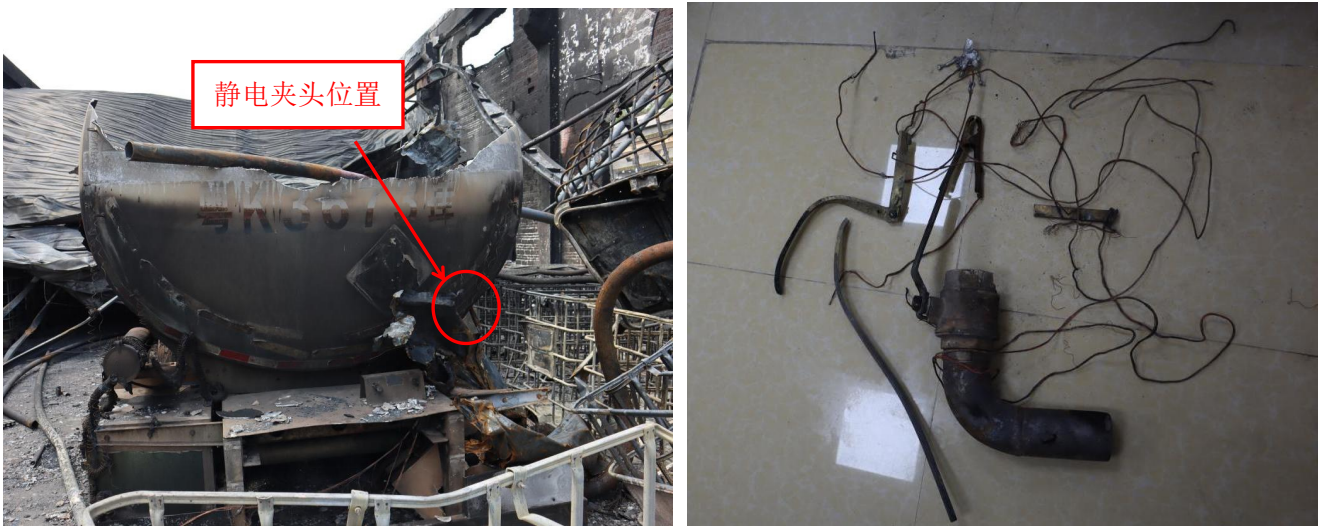
图三 火灾事故现场的铜棒、铜线、静电夹头及带有阀门开关的弯管

一静电夹头，静电夹头连有一条烧断的铜线，火灾现场发现有断裂弯曲的铜棒和烧毁的铜线。通道西侧放有未着火的塑料吨桶，塑料吨桶贴有“IBCs 容器使用说明”。

罗勇康在卸料过程中，未将卸料管伸入塑料吨桶底部，塑料吨桶桶内积聚静电，静电放电引燃桶内的甲苯蒸汽和空气形成的混合物，并蔓延桶外引燃桶外可燃物导致事故的发生。形成静电的原因有：

静电，甲苯液体不导静电。塑料吨桶高约 97 厘米，作业时卸料管仅伸入塑料吨桶口约 18 厘米，未将卸料管伸入塑料吨桶底部，造成进料时物料冲击、喷溅，产生大量静电，造成静电积聚。违反了《易燃易爆性商品储存养护技术条件》（GB17914-2013）5.2.1.3 以及《防静电事故通用导则》（GB12158-2006）6.3.2、6.3.3⁵的规定。

2. 伸入塑料吨桶的静电导电棒连接在槽罐车上，和槽罐车的静电接地系统形成串联，不能迅速、有效消除卸料过程中产生的静电。违反了《石油化工静电接地设计规范》（SH/T3097-2017）5.5.3、5.4.4⁶的规定。
