佛山市高明区10·25事故调查组

佛山美林数码影像材料有限公司“10·25” 高处坠落事故调查报告

2018年10月25日，佛山美林数码影像材料有限公司发生一起生产安全事故，造成1人重伤。

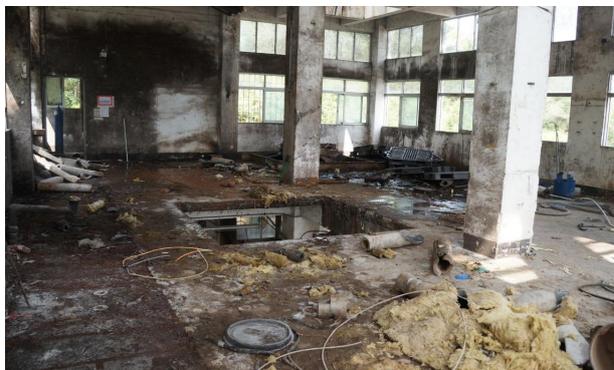
事故发生位置位于美林公司化工车间，该车间已停产，部分设备已经拆除。车间外堆放了拆除的旧设备、管道等，现场堆放了氧气、液化石油气、焊机等物料、工具。化工车间为三层建筑物，二层之间有一个 2.5 米*2.5 米的洞口，洞口下方是钢结构平台。二层洞口离地高 5.6 米，二层洞口离钢结构平台高 3.3 米，钢结构平台离地高 2.3 米。二层洞口未设置防护栏等防护措施，

未设置安全警示标志。

图一 化工车间二层情况

周吉六未对二楼洞口设置安全警示标志，未设置防护设施；许福满安全意识淡薄，作业过程中未观察作业区周边作业安全环境，不慎从洞口高处坠落，导致高处坠落事故发生。

企业要强化危险化学品安全管理意识，依法处置危险化学品生产、储存装置。要进一步加强发包项目的安全管理，不得将项目发包给不具备资质的单位或者个人；要与承包单位签订专门的安全生产管理协议，加强对发包项目作业现场安全监管，落实专门的安全管理人员，及时制止违规违章行为。要建立健全安全生产事故隐患排查治理制度，认真细致开展事故隐患排查治理，加强对施工作业全过期的安全生产检查，及时制止违规违章行为，不走过场、不流于形式，提高本质安全生产管理水平。

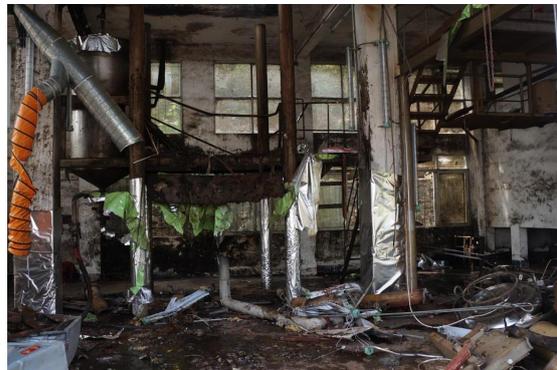
图二 化工车间一层情况
