高明更合“4·7”一般道路交通事故调查报告

佛山市高明区“4·7”道路交通事故调查组

2023年6月

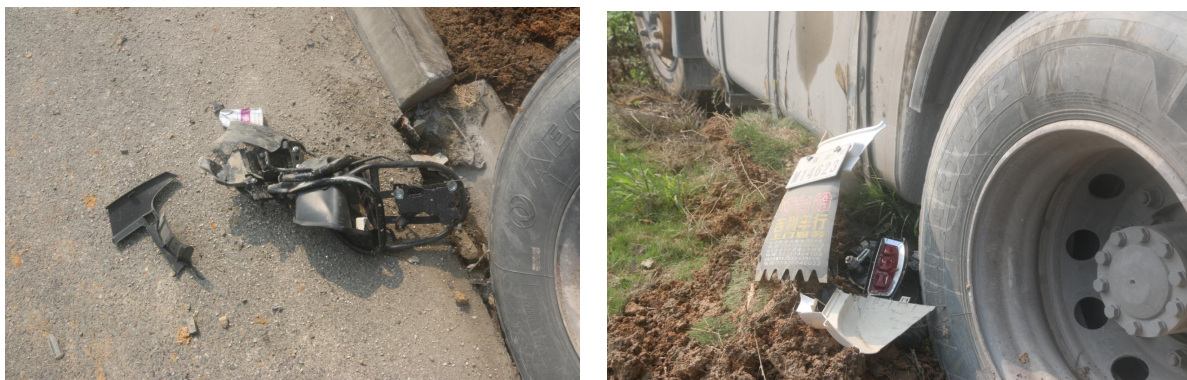
经广东政凯司法鉴定所鉴定：佛山 M14623 号牌电动自行车的制动系统、转向系统、行驶系统、反射器、鸣号装置、脚蹬均无法测试，照明装置未检见不符合相关技术要求项。

图二、佛山 M14623 号牌电动自行车事故现场照片
