高明更合“4·7”一般道路交通事故调查报告

佛山市高明区“4·7”道路交通事故调查组

2023年6月

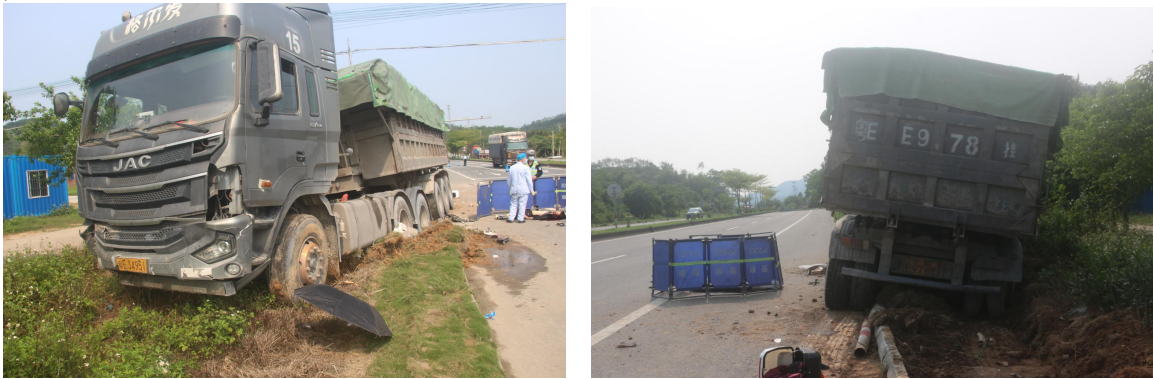
车辆型号：重型半挂牵引车，所有人：佛山市高明区福达盈运输服务部（以下称福达盈服务部），地址：广东省佛山市高明区荷城街道沧江路 40 号怡和花园 B 座 101 商铺。粤 E34951 号牌重型半挂牵引车整备质量为 8000kg，准牵引总质量 40000kg，事故发生时该车为载货状态，车辆总质量为 79210kg，超载 31210kg，车辆超载 96.9%¹。粤 E34951 号牌重型半挂牵引车有购买交强险及商业保险。该车辆保险投保于中华联合财产保险股份有限公司佛山中心支公司，强制保险单号：0222440608310332001387，商业保险单号：粤 E34951 号牌重型半挂牵引车登记为营运车辆，该车辆近两年内（至事发前）有交通违法行为记录 8 条，全部已处理，没有重大以上交通事故记录。

经广东政凯司法鉴定所鉴定：粤 E34951 号牌重型半挂牵引车的制动系统、行驶系统、照明信号装置不合格，转向系统、间接视野装置、雨刮器均未检见不符合相关技术要求项；该车事故时行驶速度约为 44km/h。

经广东政凯司法鉴定所鉴定：粤 EE978 号牌重型自卸半挂车的行驶系统不合格，照明信号装置未检见不符合相关技术要求项。

图一、粤 E34951 号牌重型半挂牵引车/粤 EE978 号牌重型自卸半挂车
事故现场照片

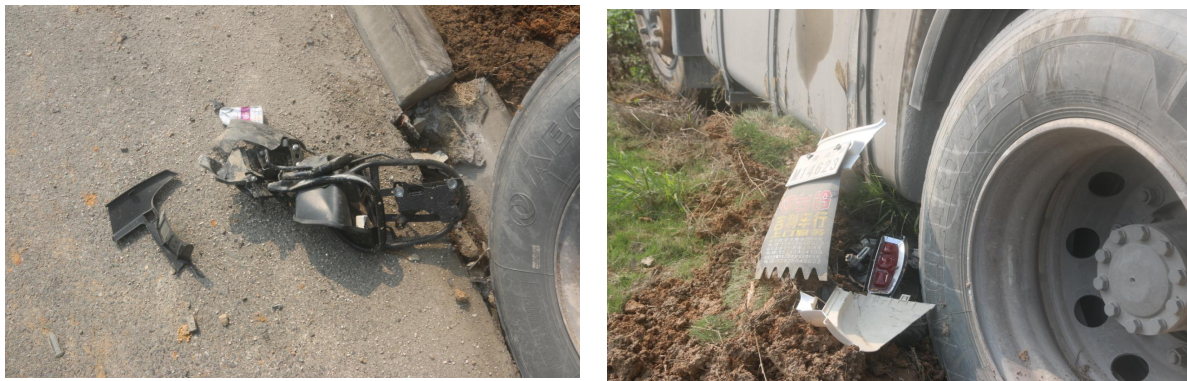
经广东政凯司法鉴定所鉴定：佛山 M14623 号牌电动自行车的制动系统、转向系统、行驶系统、反射器、鸣号装置、脚蹬均无法测试，照明装置未检见不符合相关技术要求项。

图二、佛山 M14623 号牌电动自行车事故现场照片
