高明荷城广东远华新材料股份有限公司 “4·4”一般机械伤害生产安全事故调查报告

佛山市高明区“4·4”生产安全事故调查组
2023年7月

“4·4”一般机械伤害生产安全事故调查报告

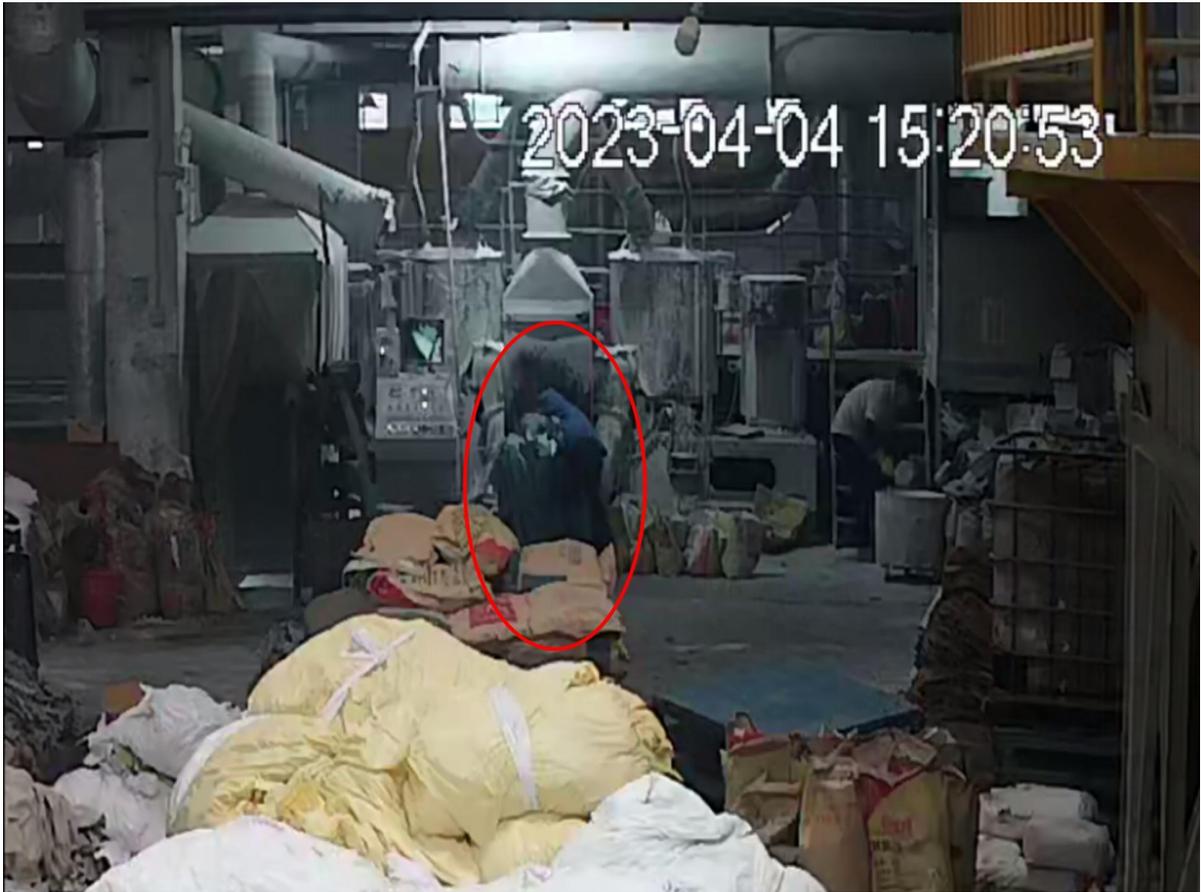
通过调取事故现场监控视频及现场操作人员确认，2023 年 4 月 4 日下午，远华公司 3 名操作人员尹某军、周某永和黄某俭在压延车间 4 号线二楼作业。15 时 20 分许，黄某俭到车间一楼夹层处打扫机台，周某永背对着尹某军在机械控制室前称料，尹某军站在密炼机投料口前往该投料口投入地板胶边角料。期间，尹某军用双手抱起边角料投入投料口内时身体不慎连同边角料一起卷进投料口内，造成事故发生。（详见图 1）

图 1 事故发生瞬间

事故直接原因是：压延车间4号线密炼机投料口设置过大且高度不足¹，尹某军违反安全操作规程²，没有将地板胶边角料打包整理，投放时不慎连料带人一起卷入投料口，造成事故发生。

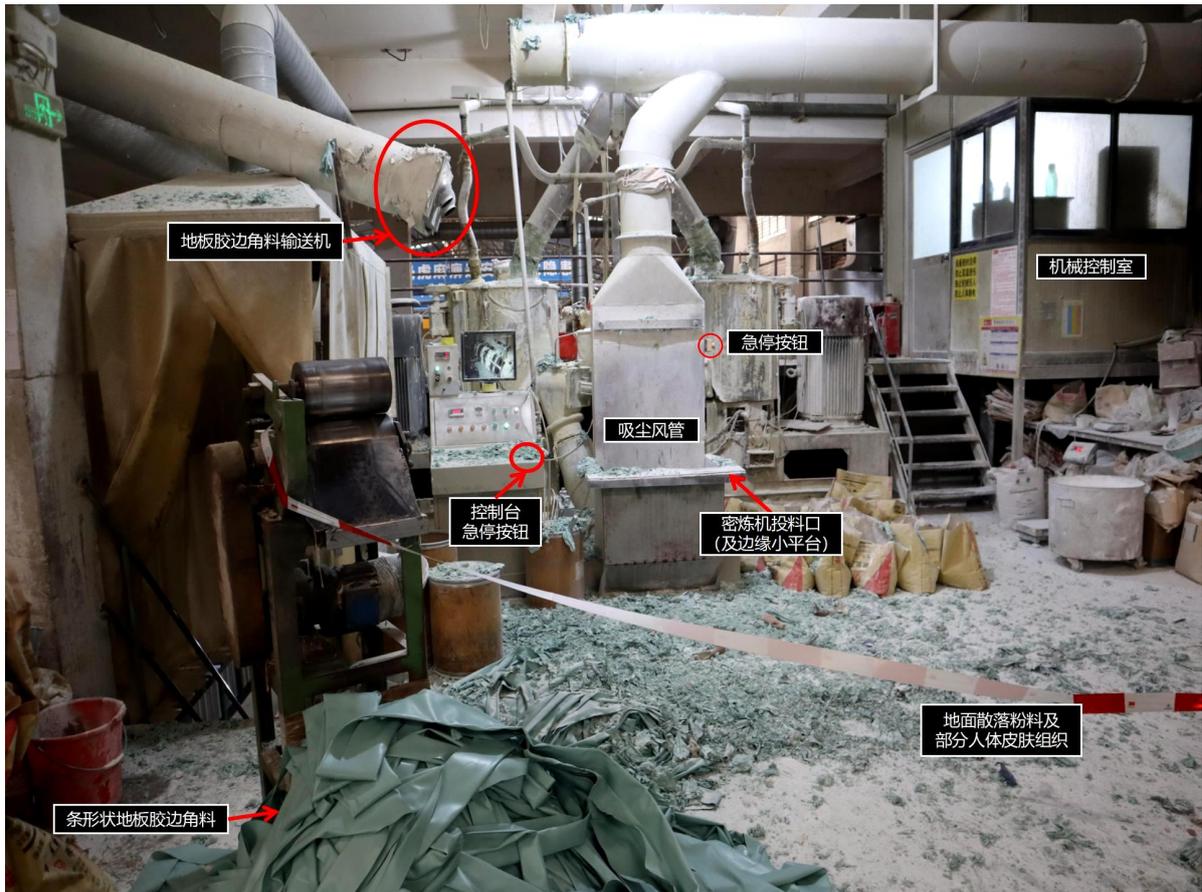
事故发生在远华公司压延车间 4 号线二楼密炼机投料口位置。密炼机投料口长 79cm，宽 60cm，离二楼地面高 76cm，该投

料口四周未设置防护设施。投料口东、西、北面水平设置有小平台，东西两侧宽约 10cm，北侧宽约 15cm，投料口南侧为吸尘风管，风管西侧面设置有一个急停按钮，急停按钮离二楼地面约 142cm。投料口西侧地面上放有已混装完成的袋装粉末，粉末有钛白颜料粉、聚氯乙烯树脂粉等原料。投料口东侧约 36cm 位置设置有控制台，控制台同时设置有急停按钮，急停按钮离投料口约 45cm。投料口周围散落有已经过搅拌后的粉料及部分人体皮肤组织，经调取监控，散落的粉料及部分人体皮肤组织是事故时从密炼机投料口往外喷出。离投料口东面 283cm 设置有一个地板胶边角料输送机，输送机下方地面上散落有成堆的条形状地板胶边角料。二楼地面上散落有一把红色美工刀外壳（没有刀片）。投料口西南方向约 322cm 设置有机电控制室。现场设置有安全生产明白卡，未设置安全警示标志，未设置密炼机投料岗位安全生产规章制度和安全操作规程。（详见图 2）

图 2 事故现场密炼机投料口

[1] 《密闭式炼胶机炼塑机安全要求》(GB 25433-2010) 5.1.1.2 加料口的危险的防护：……如技术或工艺不可能这样做时，为减少跌落到转子上的危险，应采用限制入口尺寸 A 和 B 的方式，其最大的尺寸不超过 500mm×400mm（或 400mm×500mm）；或应采用一种特殊的活动机械装置，一旦加料前门打开时，它能自动地把开口尺寸缩小至此极限。或者采用下列措施：1) 加料前门在开启位置时，上边缘距操作平台至少 1.1m 高……

应急措施；四是要制定并实施年度安全教育和培训计划，保证从业人员具备必要的安全生产知识，熟悉有关的安全生产规章制度和安全操作规程，掌握本岗位的安全操作技能。未经安全生产教育和培训合格的从业人员，不得上岗作业；五是要健全生产安全事故隐患排查治理制度，全面开展事故隐患排查工作，对每个岗位、每个工序存在的安全风险因素进行安全评估，全面落实岗位“安全生产明白卡”工作，采取技术、管理措施，及时发现并消除事故隐患。
