钢结构防腐涂层厚度 检测报告

工程名称: 佛山华英高明学校 D1 栋门楼
工程地点: 佛山市高明区
委托单位: 佛山市高明区城市重建和项目代建中心
检测日期: 2023 年 04 月 26 日

钢结构超声波法探伤 检测 报 告

佛山华英高明学校D1栋门楼 钢结构超声波法探伤检测报告

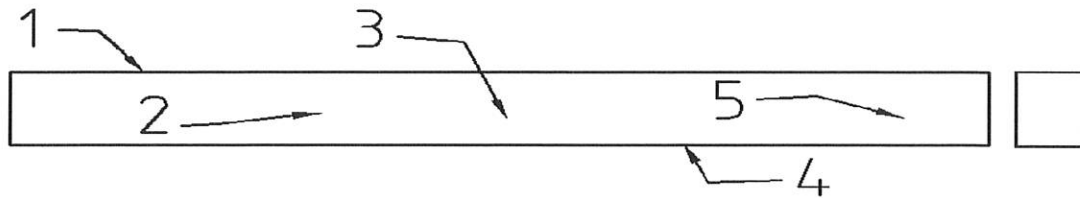
D1 栋门楼钢柱 GZ1 抽检编号(1#) □500x500x16mm
D1 栋门楼钢柱 GZ2 抽检编号(2#) □500x500x16mm
D1 栋门楼钢柱 GZ3 抽检编号(3#) □500x500x16mm

1. 钢柱编号 1#~3#构件各抽检 1 处、2 处、3 处、4 处、5 处测点处均符合设计要求。
2. 钢梁编号 4#~9#构件各抽检 1 处、2 处、3 处、4 处、5 处测点处均符合设计要求。

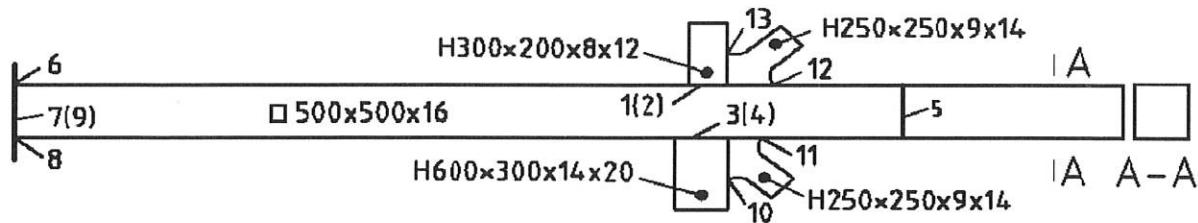
框架钢柱检测编号GZ1-(1#~2#)

仪器型号		欧能达CT52型			仪器编号		SCJ-JG-013.2		
探头规格		2.5MHZ10×10K2.0			试块		RB-II, CSK-IA		
耦合剂		浆糊			检测标准		JG/T203-2007		
扫描调节		水平1: 1			探伤灵敏度		DAC-16dB		
扫查方式		锯齿型			表面补偿		4dB		
序号	构件编号	焊缝编号	板(管壁)厚度(mm)	各焊缝抽检长度(mm)	缺陷情况			评级	结论
					深度(mm)	指示长度(mm)	回波高度(dB)		
1.	GZ1-1#	1	16	1000	无可记录缺陷			I	合格
2.	GZ1-1#	2	16	1000	无可记录缺陷			I	合格
3.	GZ1-1#	3	16	1000	12	23	DAC-8dB	III	合格
4.	GZ1-1#	4	16	1000	无可记录缺陷			I	合格
5.	GZ1-1#	5	16	500	无可记录缺陷			I	合格
6.	GZ1-1#	6	16	500	无可记录缺陷			I	合格
7.	GZ1-1#	7	16	500	无可记录缺陷			I	合格
8.	GZ1-1#	8	16	500	无可记录缺陷			I	合格
9.	GZ1-1#	9	16	500	11.5	17.5	DAC-6dB	II	合格
10.	GZ1-1#	10	14	250	无可记录缺陷			I	合格
11.	GZ1-1#	11	14	250	无可记录缺陷			I	合格
12.	GZ1-1#	12	14	250	无可记录缺陷			I	合格
13.	GZ1-1#	13	14	250	无可记录缺陷			I	合格
14.	GZ1-2#	1	16	1000	无可记录缺陷			I	合格
15.	GZ1-2#	2	16	1000	无可记录缺陷			I	合格
16.	GZ1-2#	3	16	1000	无可记录缺陷			I	合格

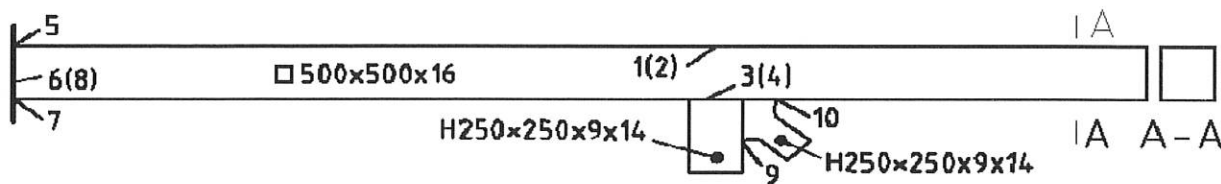
框架钢柱检测编号GZ2-(1#~2#)

序号	构件编号	焊缝编号	板(管壁)厚度(mm)	各焊缝抽检长度(mm)	缺陷情况			评级	结论
					深度(mm)	指示长度(mm)	回波高度(dB)		
39.	GZ2-2#	3	16	1000	无可记录缺陷			I	合格
40.	GZ2-2#	4	16	1000	无可记录缺陷			I	合格
41.	GZ2-2#	5	16	500	无可记录缺陷			I	合格
42.	GZ2-2#	6	16	500	9.5	21.5	DAC-7dB	III	合格
43.	GZ2-2#	7	16	500	无可记录缺陷			I	合格
44.	GZ2-2#	8	16	500	无可记录缺陷			I	合格
45.	GZ2-2#	9	14	250	无可记录缺陷			I	合格
46.	GZ2-2#	10	14	250	无可记录缺陷			I	合格
47.	HJ-1-1-1#	1	20	300	无可记录缺陷			I	合格
48.	HJ-1-1-1#	2	20	300	无可记录缺陷			I	合格
49.	HJ-1-1-1#	3	14	560	无可记录缺陷			I	合格
50.	HJ-1-1-2#	1	20	300	无可记录缺陷			I	合格
51.	HJ-1-1-2#	2	20	300	无可记录缺陷			I	合格
52.	HJ-1-1-2#	3	14	560	无可记录缺陷			I	合格
53.	HJ-2-1-1#	1	14	250	无可记录缺陷			I	合格
54.	HJ-2-1-1#	2	14	250	无可记录缺陷			I	合格
55.	HJ-2-1-1#	3	9	222	无可记录缺陷			I	合格
56.	HJ-2-1-2#	1	14	250	无可记录缺陷			I	合格
57.	HJ-2-1-2#	2	14	250	无可记录缺陷			I	合格
58.	HJ-2-1-2#	3	9	222	无可记录缺陷			I	合格
59.	HJ-1-2-1#	1	14	250	无可记录缺陷			I	合格
60.	HJ-1-2-1#	2	14	250	无可记录缺陷			I	合格

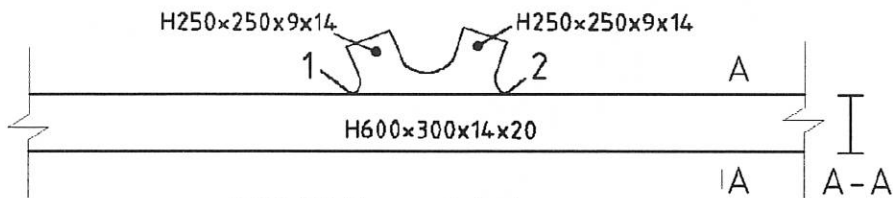
桁架检测编号HJ-1-2-(1#~4#)

63.	HJ-1-2-3#	1	14	250	无可记录缺陷			I	合格
64.	HJ-1-2-3#	2	14	250	无可记录缺陷			I	合格
65.	HJ-1-2-4#	1	14	250	无可记录缺陷			I	合格
66.	HJ-1-2-4#	2	14	250	无可记录缺陷			I	合格
67.	HJ-2-2-1#	1	14	250	8	13	DAC-5dB	II	合格

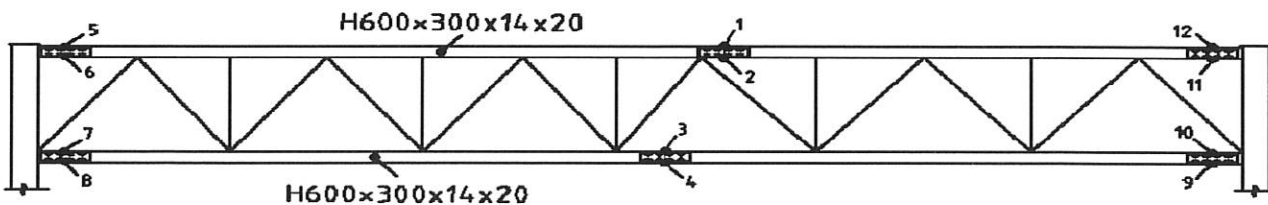
桁架检测编号HJ-1-3-(1#)

78.	HJ-1-3-1#	8	20	300	无可记录缺陷			I	合格
79.	HJ-1-3-1#	9	20	300	无可记录缺陷			I	合格
80.	HJ-1-3-1#	10	20	300	无可记录缺陷			I	合格
81.	HJ-1-3-1#	11	20	300	13	16.5	DAC-6dB	II	合格
