高明杨和佛山市高明基业冷轧钢板有限公司 “6·18”一般机械伤害事故调查报告

佛山市高明区“6·18”生产安全事故调查组

2023年8月

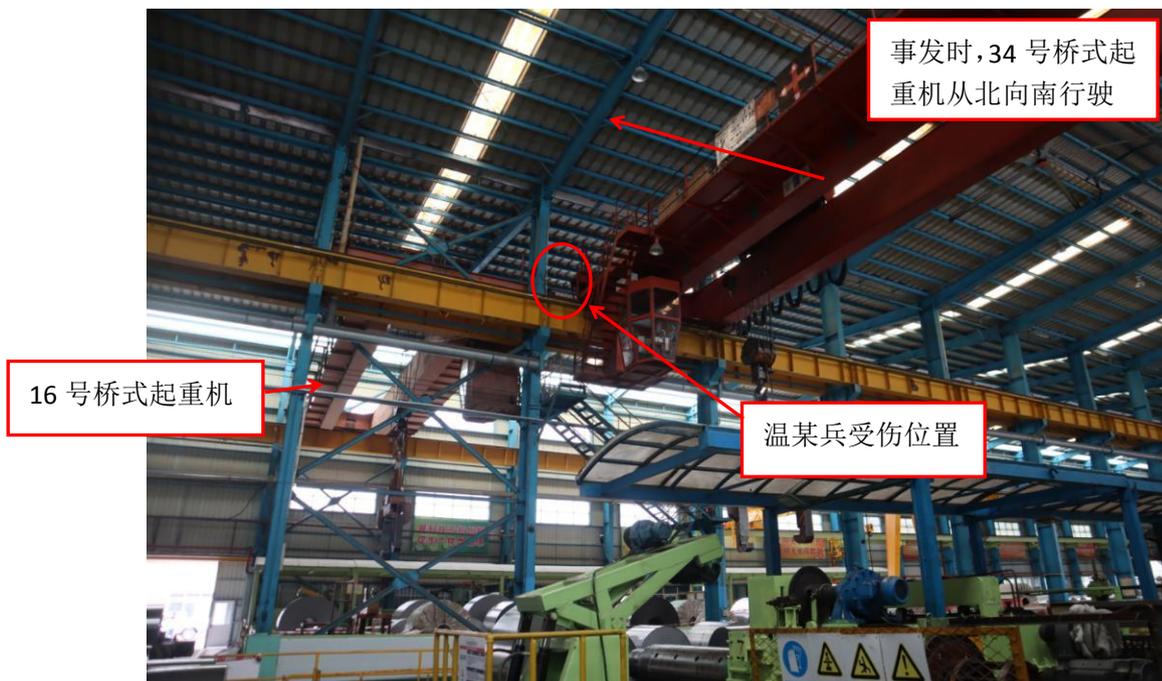
事故位于基业公司二号厂区分条车间34号桥式起重机¹轨道压码，轨道压码上部离地约10m。34号桥式起重机西侧安装有16号桥式起重机²，两台桥式起重机共用一个上下扶梯。16号桥式起重机轨道清扫器上下两颗螺丝已处于紧固状态。16号、34号桥式起重机轨道压码均有脚印痕迹。16号桥式起重机轨道压码与34号桥式起重机轨道压码平行间距约1.12m。34号桥式起重机靠西南角清扫器往内侧弯曲变形。事发位置34号桥式起重机轨道压码与厂房立柱连接位置电源线套管破损，电源线套管上

有血迹情况，厂房立柱与 34 号桥式起重机轨道压码间隙约为 16cm。34 号桥式起重机西侧机身边缘积尘有擦拭过的痕迹。现场找到两个活动扳手，扳手长约 30cm，规格为 12"-300mm。

图 1 事故现场情况

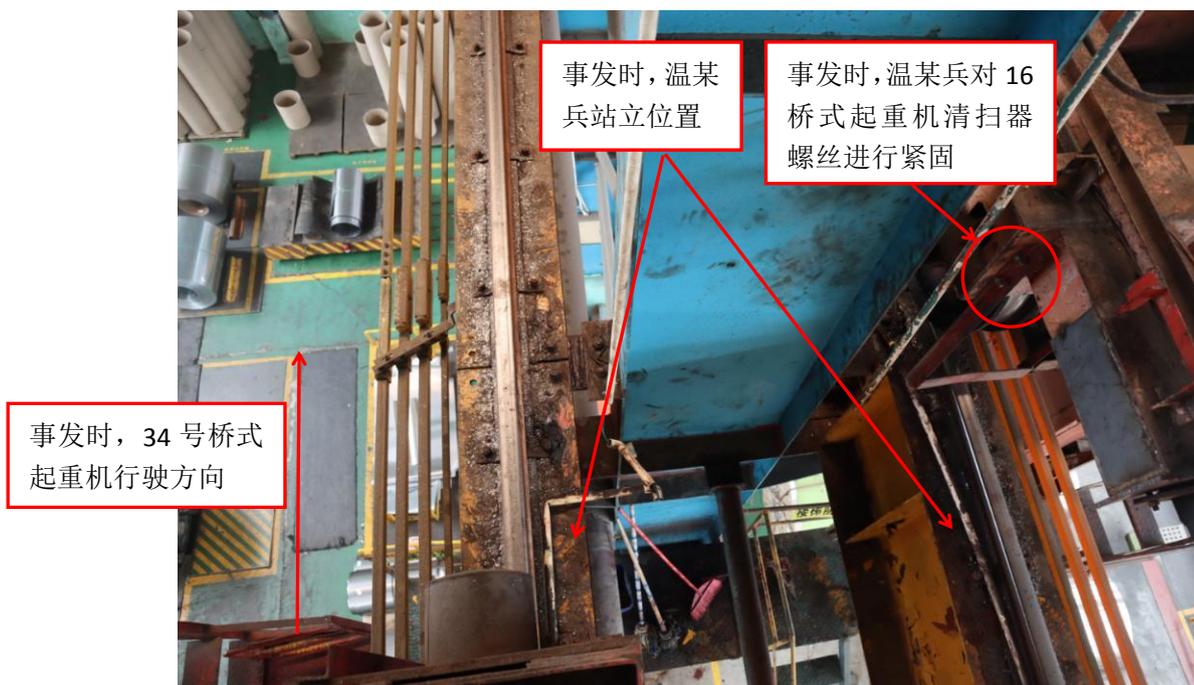
图 2 事故现场情况

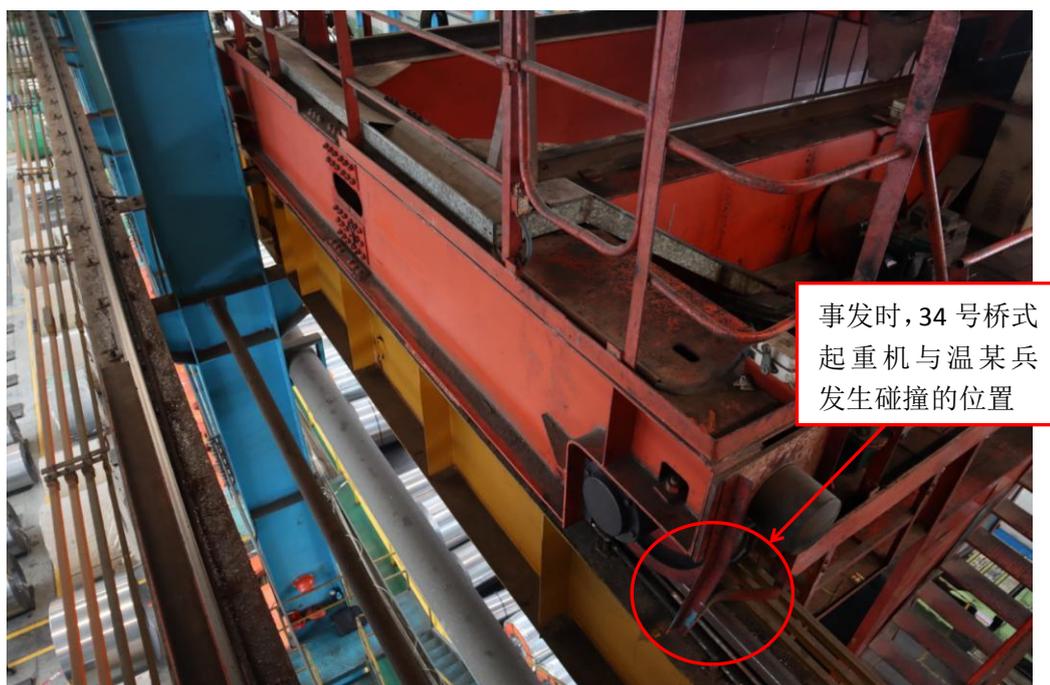
图 3 事故现场情况
