高明荷城明丰苑、明丰苑室外楼梯间“1·15” 一般高处坠落事故调查报告

佛山市高明区“1·15”事故调查组
2023年4月

2023年1月15日，位于佛山市高明区荷城街道荷美街荷雨巷103号的明丰苑、明丰苑室外楼梯间项目发生一起高处坠落事故，造成1人死亡，直接经济损失约人民币150万元。

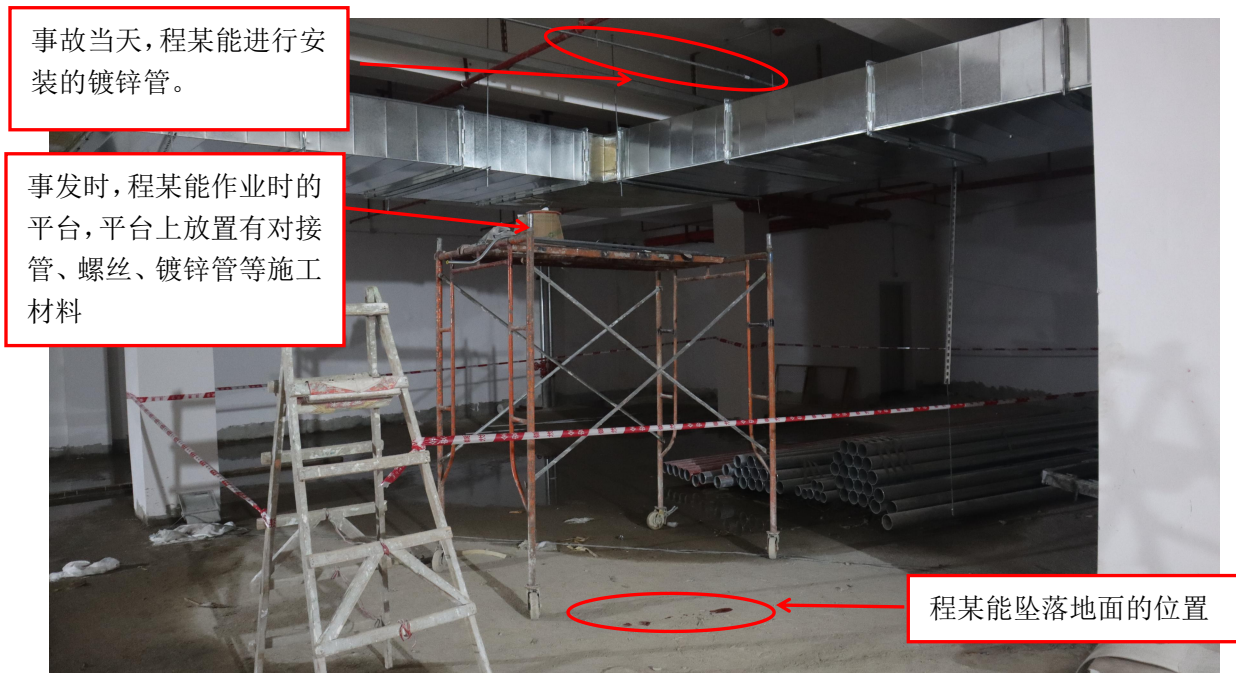
图 1 事故现场情况

事故发生地位于明丰苑项目负一楼西面，现场放置有一个门式脚手架，门式脚手架北面地上有血迹。门式脚手架高约2.08米，宽约1.23米，长约1.86米。门式脚手架顶部作业平台铺设了两块网格平台板，未满铺作业面，平台总长约1.86米，宽约0.8米，北面有宽约0.46米空档，平台未设置护栏，平台上方放有对接管、螺丝、镀锌管等施工材料。门式脚手架四根立杆底部安装有滚轮，其中西南角的滚轮上锁，剩余三个滚轮未上锁。脚手架顶部上方约1.24米位置安装有一条从东面延伸到西面的镀锌管。地下负一层靠电梯口地面位置放置有镀锌管、防爆螺栓等施工材料。现场未发现有安全帽、安全带等劳动防护用品，未设置安全警示标志。

程某能在高度约 2.08 米的门式脚手架上作业，作业平台未满铺，未设置临边护栏⁴，未佩戴和使用安全帽、安全带，不慎从门式脚手架坠落到地面，造成事故的发生。

（三）组织开展脚手架安全专项检查

区住建水利局要进一步加强建筑施工脚手架、操作平台的安全管理，组织开展脚手架安全专项检查，对建设项目脚手架材质使用、安装使用、安全措施落实等方面进行认真排查，督促建设项目规范脚手架安全管理，防范安全事故发生。
