# 佛山市高明正德不锈钢有限公司“6·22” 触电生产安全事故调查报告

2019年6月22日，佛山市高明正德不锈钢有限公司发生一起触电生产安全事故，造成1人死亡。

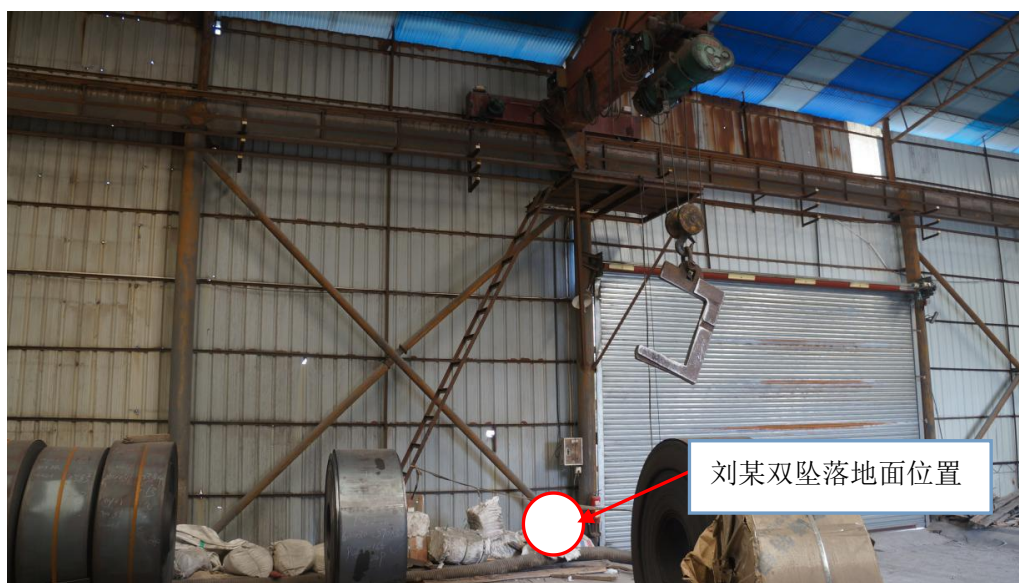
图 1 事故现场情况

事发位置是正德不锈钢公司黑料仓库，该仓库安装了 1 台桥式起重机，南侧的起重机使用登记证编号为起粤 EG4290<sup>1</sup>桥式起重机；仓库内西侧墙（柱）上安装了三条桥式起重机的钢体滑触线，呈锈色，未设置安全警示标志，未设置带电标识，滑触线间隙约为 20 厘米；仓库内中部西侧墙上高约 4.6 米位置安装了起重机维修平台，平台长 2 米、宽 1.76 米，平台周边未设置防护栏、未设置安全警示标志，事故发生时平台上方停置起粤 EG4290 桥式起重机。

正德不锈钢公司起重机维修平台、斜梯未设置防护栏，靠近起重机滑触线一侧未采取防触电措施，未设置安全警示标志<sup>2</sup>，刘某双攀爬斜梯过程中，左手碰触带电的滑触线，其他肢体接触斜梯或平台金属部分，电流经其左手，与人体和斜梯或平台金属部分形成回路，导致触电后坠落地面，造成事故发生。

（一）事故单位要落实安全生产主体责任。一是要建立与企业实际相符合的安全生产责任制度，建立安全生产责任考核机制，组织安全生产责任制考核，确保责任落实到位。二是要认真落实事故隐患排查治理。要加强事故隐患排查治理能力，排查治理企业存在问题，避免隐患排查流于形式，并要如实记录事故隐患排查治理情况。三是要落实安全生产“明白卡”工作。要全面排查本企业岗位风险，以“明白卡”作为提高从业人员安全知识的重要措施，如实告知作业人员工作场所的危险因素、防范措施等。

展事故现场警示会议，各镇（街道）要将事故情况向辖区企业通报，对类似特种设备维修平台、起重机械滑触线裸露带电部位等开展排查，落实隐患整改。区市场监管局要加强特种设备维修环节安全宣传，加强监管，提高特种设备使用单位安全防范能力。
