# 高明杨和佛山市金刚产业孵化有限公司金刚 新材料制造项目“7·16”一般高处坠落 事故调查报告

佛山市高明区“7·16”生产安全事故调查组

2023年9月

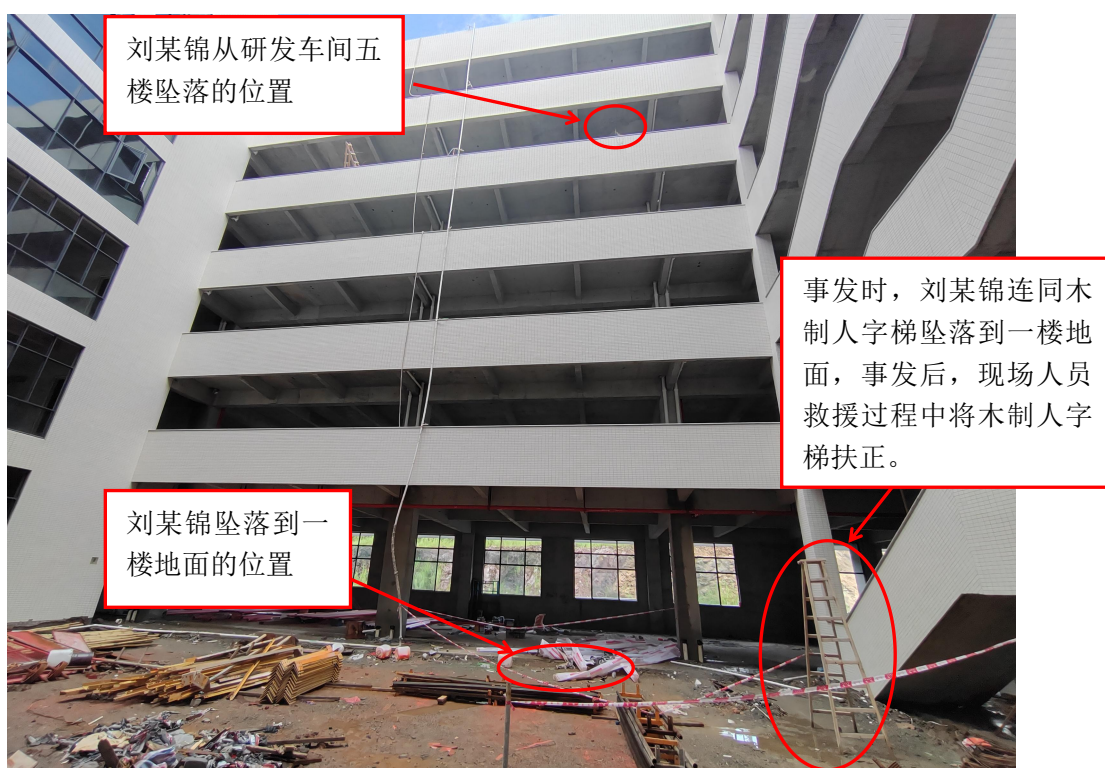
事故发生地位于金刚新材料项目研发车间五楼楼面，刘某锦从五楼坠落到一楼地面，地面掉落有一顶安全帽、一只鞋子以及一把木制人字梯，木制人字梯单边爬梯长约2.68m，上宽约0.35m，下宽约0.64m，木制人字梯完全打开底部两侧爬梯最大距离约1.59m。五楼楼面走廊事发位置的楼顶设置有两个线盒，

其中一个线盒电线已安装完成,另外一个线盒悬挂有三条约 3.6m 长的电线,悬挂的电线从线盒穿入往走廊东北方向 6m 位置的线盒穿出,线盒穿出位置电线线头系有引线条,引线条从线盒另外一端穿入往五楼楼梯间线盒方向。事发时刘某锦将木制人字梯摆放在悬挂电线位置,电线距离走廊护栏约 1.3m,护栏高约 1.3m,五楼楼面走廊楼板高约 3.67m。

图 1 事故现场情况

刘某锦安全意识淡薄，在五楼楼面靠近走廊位置使用人字梯，身体处于可坠落位置，未佩戴安全带，临边防护不足，连人带梯从高处坠落到一楼地面，导致事故发生。

区住建水利局要结合近年发生的高处坠落事故特点进行分析研判，加强监管执法力度，加强建筑施工临边作业防范措施安全监管，督促施工单位落实临边作业安全防范措施，防范安全事故发生。

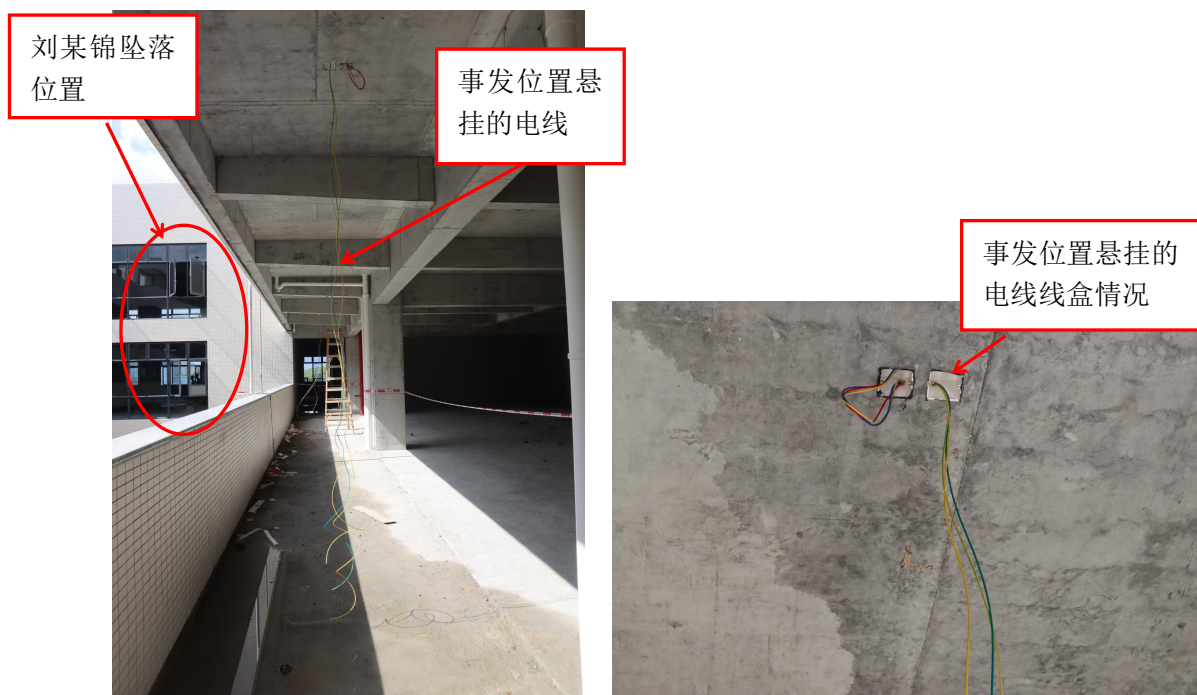
图 2 事故现场情况
