佛山市仕盛建设工程有限公司“7·30” 高处坠落生产安全事故调查报告

2022年7月30日，位于杨和镇的仁兴机械（佛山）有限公司房屋面瓦拆装工程发生一起高处坠落事故，造成1人死亡。

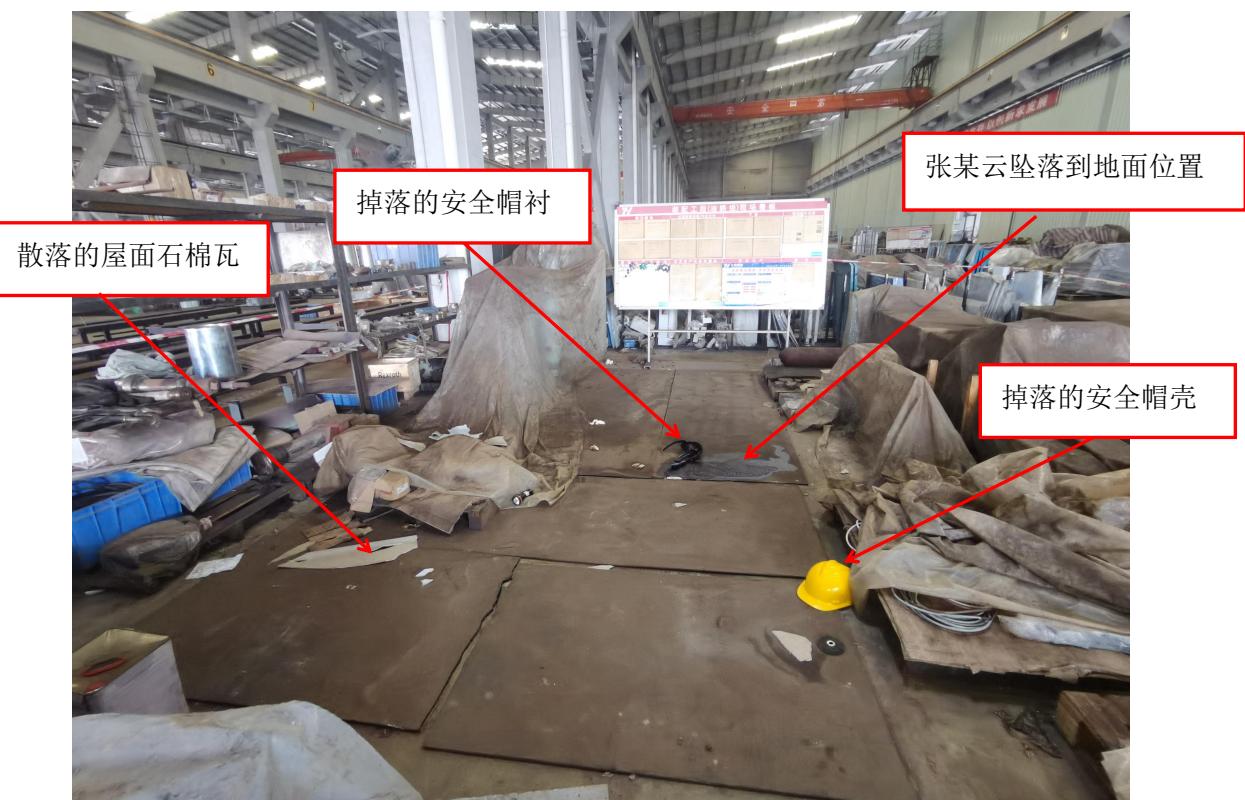
图一 事故现场情况

事故发生时，仕盛建设公司施工人员张某云从仁兴机械公司厂房 6#靠东门 E5 的装配工岗位垂直上方的屋面坠落到地面，屋面坠落点距离地面约 12.6 米，地面附近有掉落一个安全帽壳和帽衬，周围散落有屋面石棉瓦，张某云身上未佩戴安全带，厂房 6#屋面作业点下方未挂设安全网，屋面作业点未见有安全带和安全挂绳。

仕盛建设公司厂房屋面拆装天面瓦工程作业未按《建筑施工高处作业安全技术规范》(JGJ80-2016) 5.2.8¹要求设置临时走道板，未挂设安全网；张某云安全意识淡薄，在屋面高处作业未正确佩戴和使用安全带，在屋面行走时石棉瓦破碎导致张某云从屋面坠落地面，造成事故的发生。
