# 佛山市南海区干脆机械经营部“9·2” 受伤事故调查报告

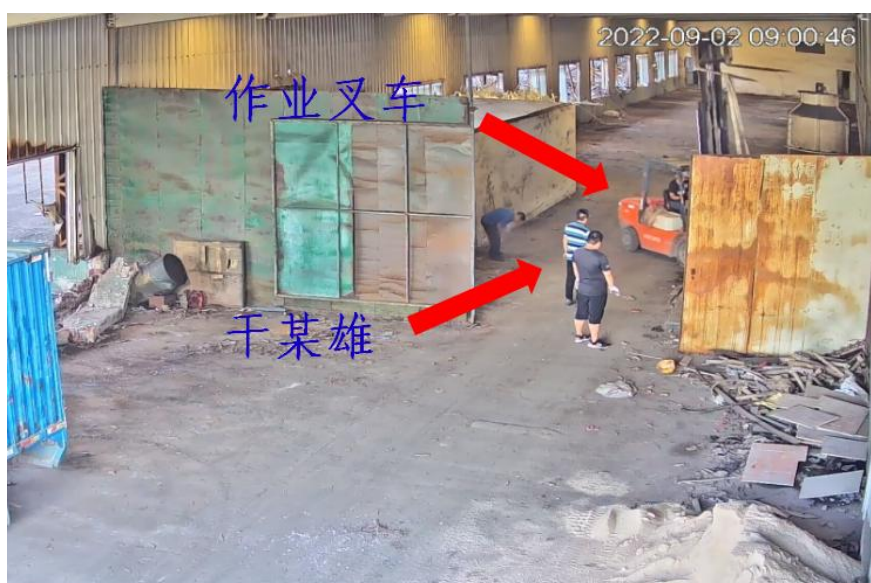
图 1 叉车侧翻前现场监控图

2022年9月2日上午8点30分左右，佛山市南海区干脆机械经营部经营者干某雄及其员工到达佛山市万哥金属材料有限公司8车间开始进行1450脱脂机拆除作业，随后佛山市高明区迅捷力叉车经营部员工严某福驾驶粤E68765号牌叉车到达现场；9时01分，严某福操作叉车欲将方形过滤平台吊起转移，在转移过程中叉车侧翻，叉车前臂砸伤站在旁边指挥的干某雄，造成干某雄头部受伤。

操作不当，在叉车安全作业范围内有人的情况进行作业，违规使用叉车单臂吊装方形过滤平台，造成叉车侧翻，导致事故发生，违反了《特种设备安全监察条例》第三十九条第二款的规定<sup>2</sup>。

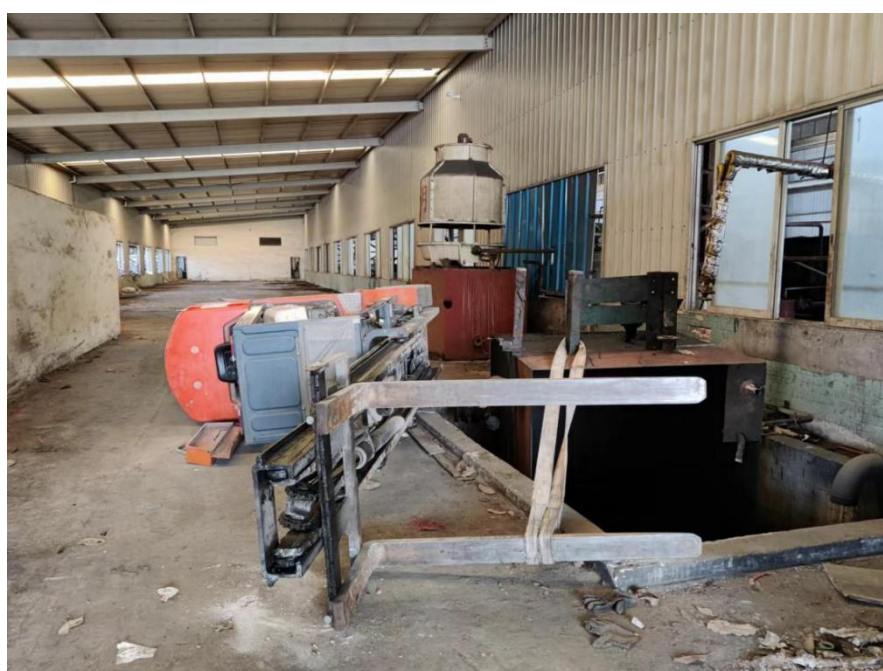
图 2 事故现场示意图

故具体地点为佛山市万哥金属材料有限公司脱脂线附属设施位置，现场有号牌为粤 E68765 号牌侧翻叉车一台，叉车前右臂挂有吊带，吊带与方形过滤平台相连，绳长 250 厘米，叉车臂升高高度为 430 厘米；方形过滤平台长 180 厘米，宽 148 厘米，底部到出水口 40 厘米；方形过滤平台下方为方坑，坑内长 373 厘米，宽 245 厘米，水深 75 厘米。
