高明荷城“9·28”一般道路交通事故调查报告

佛山市高明区“9·28”道路交通事故调查组

2024年1月

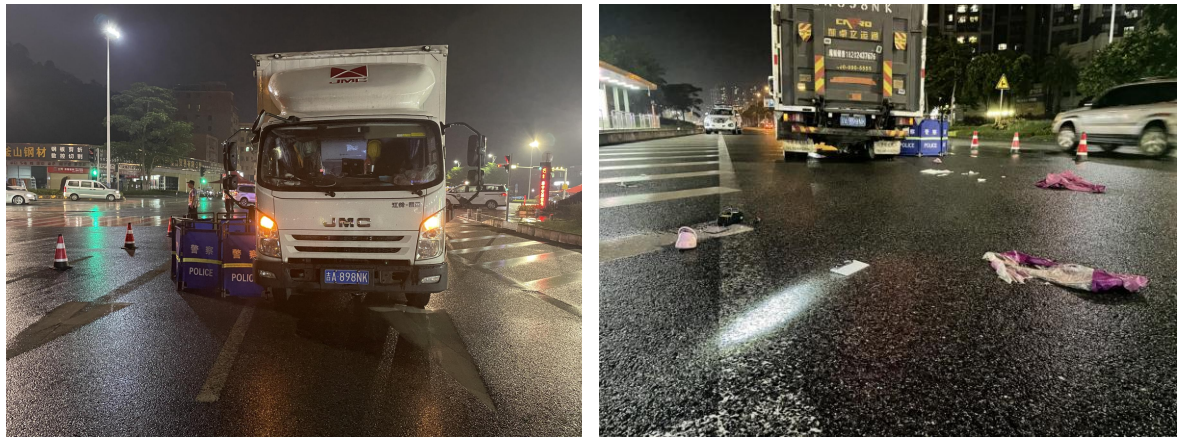
图一 吉 A898NK 号牌轻型厢式货车事故现场照片

车辆类型：轻型厢式货车，所有人：陈某¹，住址：吉林省长春市绿园区****，使用性质：货运，车辆实际支配人：刘某峰。车辆整备质量 3200kg，核定载质量 1100kg，加装尾板质量 350kg。事故发生时该车为载货状态，车辆总质量为 7330kg，超载 2680kg，车辆超载比达 244%²。该车责任强制保险投保于永诚财产保险股份有限公司吉林分公司车险业务一部，单号：135C8032620230014822，商业保险投保于中华联合财产保险股份有限公司吉林高新支公司，单号：0223220173030370001659，机动车第三者责任保险 100 万元。该车辆近两年内（至事发前）有交通违法记录 5 条，全部已处理，没有重大以上交通事故记录。经广东政凯司法鉴定所鉴定：该车制动系统、转向系统、行驶系统、照明信号装置、喇叭、间接视野装置、雨刮器均未检见不符合相关技术要求项。

[2]超载比=（载货总质量-核定总质量）*100%/核定载质量；（注：核定总质量=整备质量+尾板质量+核定载质量）超载比=（7330-3200-350-1100）*100%/1100=244%。

刘某峰驾驶机动车上道路行驶因疏忽大意，对应当发现的危险情况没有发现，驾驶机动车途经人行横道时，没有减速行驶，违反了《中华人民共和国道路交通安全法》第二十二条第一款、第四十七条第一款³的规定。

刘某峰作为货运生产经营单位，驾驶车辆装载超过核定质量的货物上道路行驶，未落实隐患排查治理工作，未及时消除车辆超载的事故隐患。违反了《中华人民共和国道路交通安全法》第四十八条第一款以及《中华人民共和国安全生产法》第四十一条第二款⁴的规定。

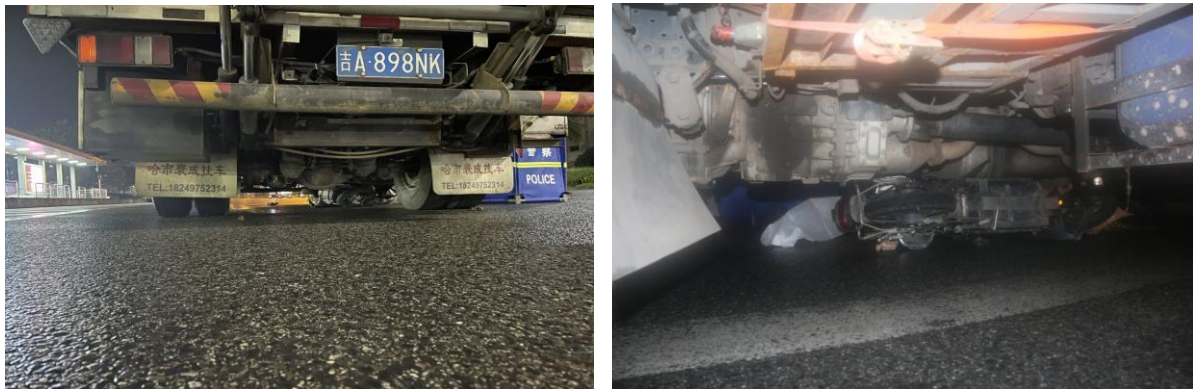
图二 佛山 M25667 号牌电动自行车事故现场照片

经广东政凯司法鉴定所鉴定：该车制动系统、转向系统、行驶系统、照明装置、鸣号装置、反射器、脚蹬均未检见不符合相关技术要求项。
