高明荷城凌某卫“8·17”一般车辆伤害事故 调查报告

佛山市高明区“8·17”生产安全事故调查组

2023年11月

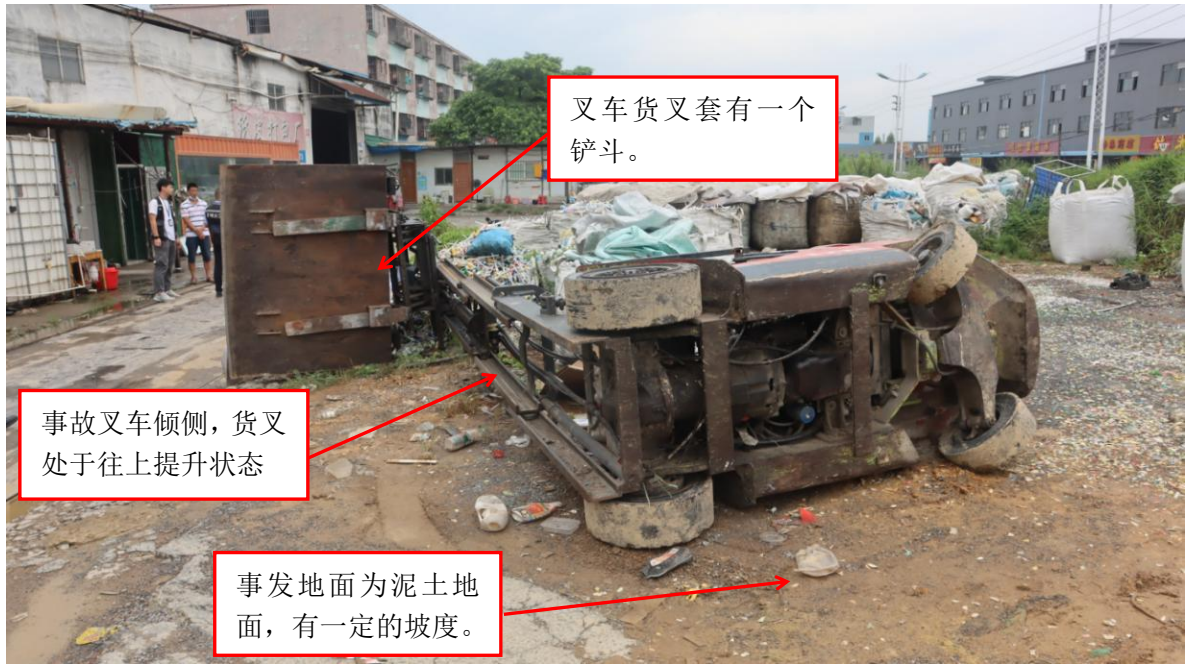
事故发生位置在宝元公司门口地磅附近，事发当天为下雨天气，路面潮湿，事发路面为泥土路面，路面上铺有一层小石子，路面松软，有约6度的坡度。现场有一辆叉车处于右倾倒状态，叉车的货叉上方加装了一个铲斗及液压铁夹，铲斗的规格为136cm×70cm×177cm，重量约615.5kg，附近堆放有袋装塑料废品。叉车货叉处于提升状态，提升总高度约4.9m。叉车后轮往右转向，其中倒地的后轮位置有压泥地后出现的凹陷。叉车倾侧西南面方向约3m方向停放有一辆粤A8N3D1号牌货车，车厢顶部开孔。事发时，凌某卫驾驶叉车将现场的塑料废品提升倒入货车车厢里面。叉车铲斗下方有水泥块，水泥块上有血迹。事发时，覃某念被倾倒的叉车铲斗压到，其头部撞击水泥块受伤。

图 1 事故现场情况

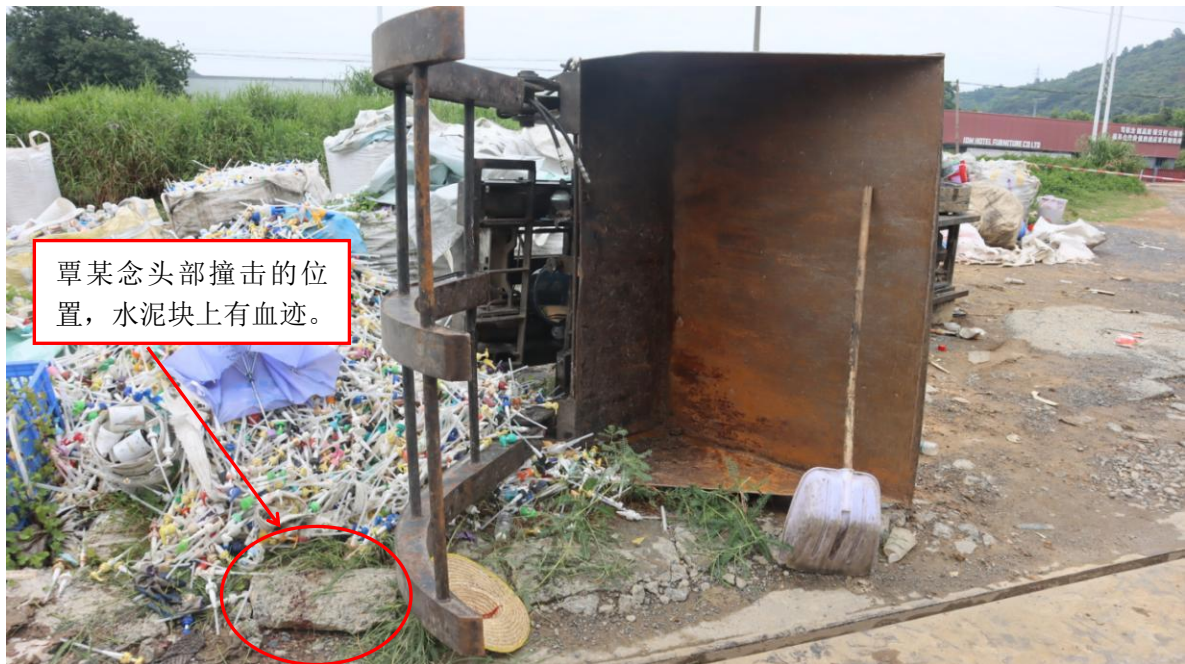
图 2 事故现场情况

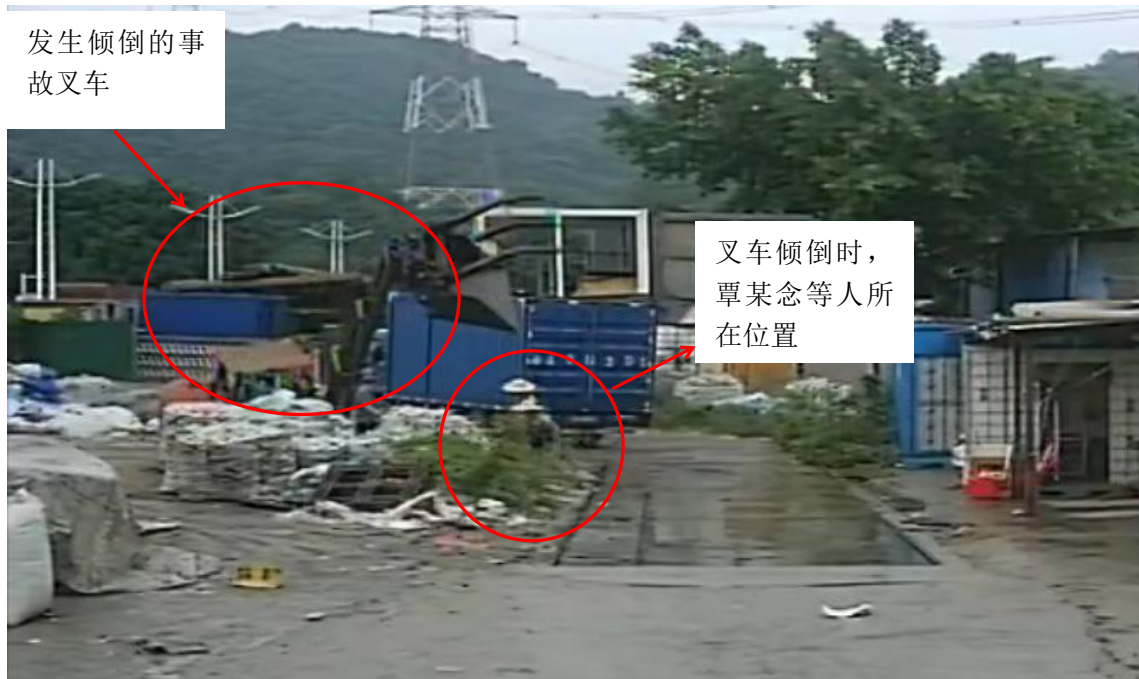
图 3 事故叉车倾倒瞬间

为查清事故情况，事故调查组委托广东通济司法鉴定中心对事故叉车的制动系、转向系、事故叉车侧倾倒地的原因、事故叉车驾驶员的视野范围等内容进行鉴定。鉴定结果为：1. 涉案叉车的制动系未检见异常。2. 涉案叉车的转向系未检见异常。3. 涉案叉车侧倾的主要原因是叉车驾驶员向后行驶过程中，未将铲斗及门架放下；次要原因是事发现场路面不平整，且路面潮湿，容易下陷。4. 事发时，涉案叉车驾驶员是可以看到覃某念的。

定，不注意作业环境安全，在不平整的地面驾驶操作叉车不当，在向右后方倒车过程中，未将铲斗放下，而是一直处于较高位的举升状态，造成叉车的重心不稳，门架及铲斗摆动导致车辆侧倾，铲斗压到覃某念，覃某念在倒地时头部撞击地上的水泥块，导致事故发生。
