佛山市高明区7·11事故调查组

佛山市高明区“7·11”道路交通事故调查报告

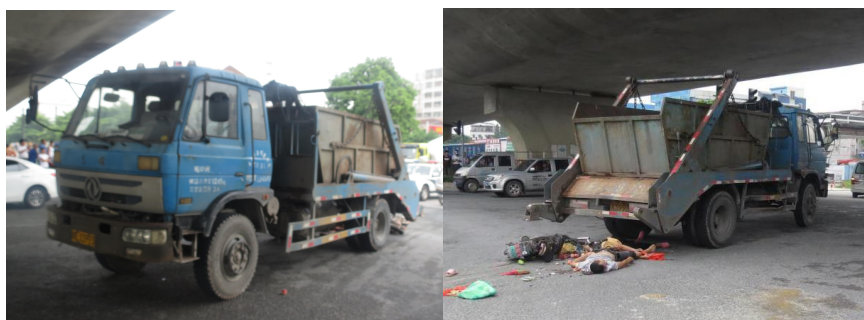
公安分局交警大队事故处理中队委托广东中智痕迹司法鉴定所对粤 EX3993 号牌重型特殊结构货车检验鉴定，经鉴定：该车制动系效能、照明信号装置、后视镜不符合技术标准，转向系效能符合技术标准。事故发生时该车未载货上路。

图一 粤 EX3993 号牌重型特殊结构货车事故现场照片

2018年4月9日、2019年3月25日，粤EX3993号牌重型特殊结构货车在佛山市高明明通机动车检测服务有限公司（以下简称明通公司）进行机动车年审（安全技术检验），明通公司出具安全技术检验报告显示粤EX3993号牌重型特殊结构货车检验合格，但检验时照片显示该车辆右侧广角视镜等缺失，检验报告与车辆实际现状不符。

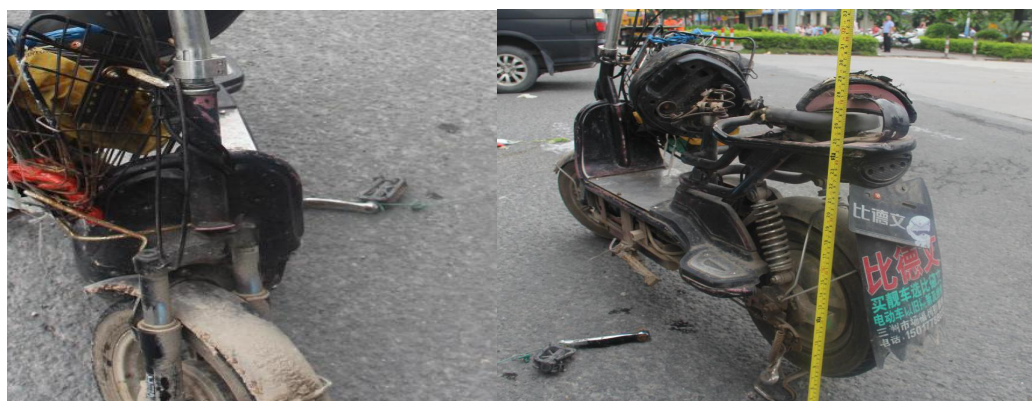
无号牌电动自行车，车辆实际支配人：黄忠全。经广东中智痕迹司法鉴定所鉴定，该车为超标二轮电动自行车，属于电动自行车；该车制动功能不正常，转向功能无法检测。

图二 发生事故的无号牌电动自行车情况
