佛山市高明区7·26事故调查组

佛山市高明区荷城润恒电子经营部“7·26” 高处坠落生产安全事故调查报告

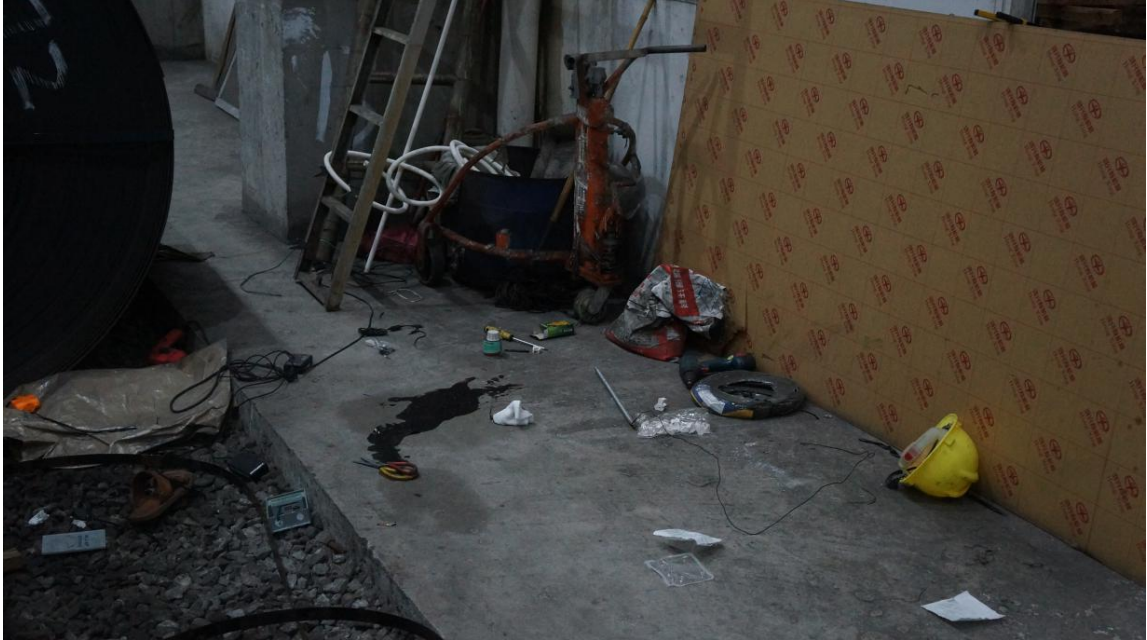
图一 事故现场情况

事故发生位置位于基业公司三号厂区仓库西面13#立柱附近
（以下称为现场），有一个梯子靠在西面墙上，地面有安全帽、
工具、插座、鞋子、监控专用电源配件（电源适配器）等物品，
现场没有安全带。现场高约5.3米位置有一个原安装的摄像头，

电源线等已拔除，梯子旁边高约 4.3 米位置有裸露导线，地面有一把已损坏的剪刀，有一个已接线的橙色插座。
