佛山市高明区8·28事故调查组

佛山市高明区“8·28”道路交通事故调查报告

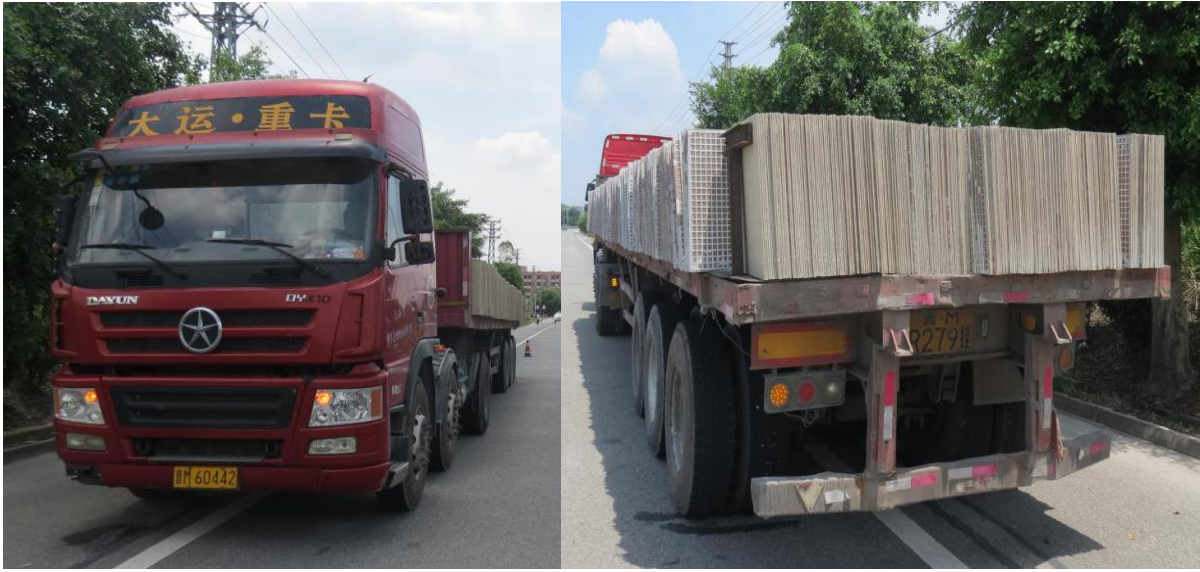
1. 晋 M60442 号牌重型半挂牵引车。晋 M60442 号牌重型半挂牵引车，车辆类型：重型半挂牵引车，车辆登记所有人：瑞可达公司，实际支配人：戴玉汉。晋 M60442 号牌重型半挂牵引车投保于中华联合财产保险股份有限公司，交强险单号：0119440608310332000141；商业险单号：0119440608310360000389。经查，晋 M60442 号牌重型半挂牵引车使用性质为货运。该车近三年内（至事发前）有交通违法记录 1 条，状态为未处理，没有重大以上交通事故记录。该车准牵引总质量为 38600KG，事故发生时该车牵引总质量为 42610KG，超载 4010KG，该车装载有北斗定位系统，但已无法使用。

公安分局交警大队事故处理中队委托广东中智痕迹司法鉴定所对晋 M60442 号牌重型半挂牵引车进行检验鉴定，经鉴定：该车制动系效能和照明信号装置不符合技术标准，转向系效能符合技术标准；该车在发生事故前的行驶速度约为 63km/h。

图一 晋 M60442 号牌重型半挂牵引车事故现场照片

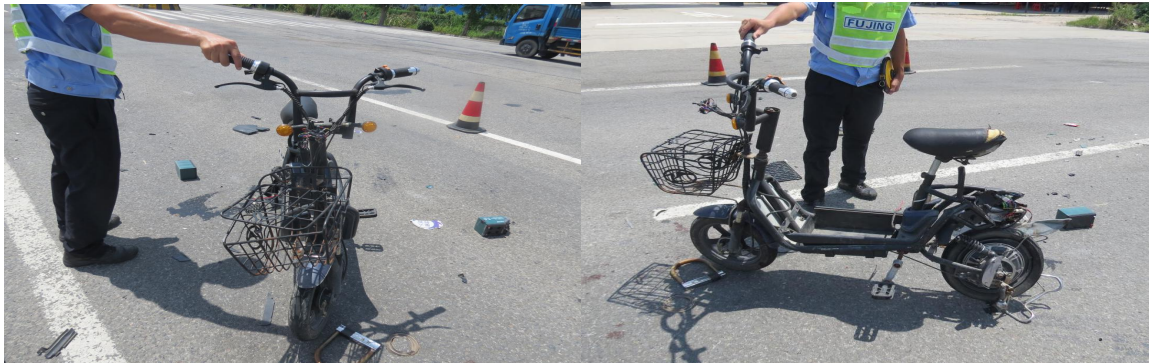
3. 无号牌电动自行车。标记有“LonGtu”的无号牌电动自行车的车辆实际支配人：阿格若。公安分局交警大队事故处理中队委托广东中智痕迹司法鉴定所对标记有“LonGtu”的无号牌电动自行车进行检验鉴定，经鉴定：该车为电动自行车，属于非机动车；该车转向功能、制动功能无法检测，前大灯在事故中损坏缺失，未按规定安装反射装置。

图二 无号牌电动自行车事故现场照片
