佛山市高明区9·1事故调查组

佛山市高明区“9·1”生产安全事故调查报告

2019年9月1日，位于高明区更合镇小洞工业区内的国道G359线高明区禄堂至迳尾段路面改造工程临时搅拌站发生一起车辆伤害的生产安全事故，造成1人死亡。

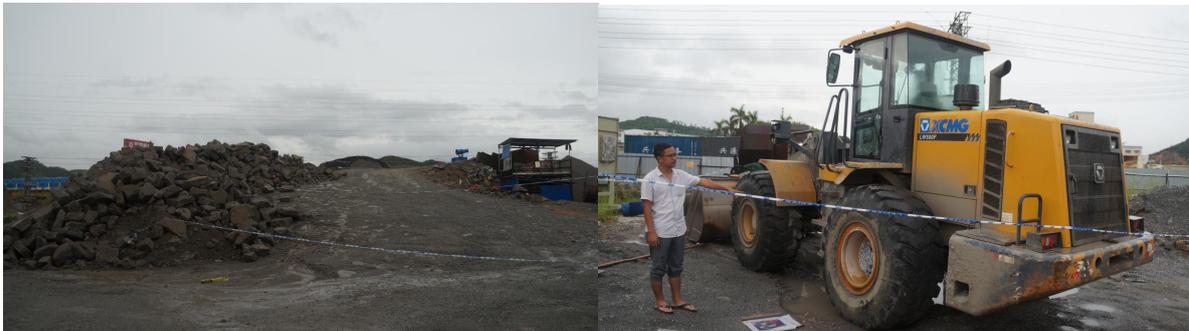
事发位置位于临时搅拌站的水泥板堆场,水泥板堆场侧有一个水泥板破碎场。水泥板堆场堆放了水泥碎板,堆场长约 22 米、宽约 6 米、高约 4.5 米,堆场至水泥板破碎场的距离约 8 米。水泥板堆场和水泥板破碎场均未设置安全警示标志及安全操作规程。

发生事故的装载机为徐工集团工程机械股份有限公司生产的轮胎式装载机,产品型号为 LW500F,制造年度为 2017 年。事发摩托车为白色女装摩托车,摩托车车体破碎严重。

图一 事故现场水泥板堆场及发生事故的装载机情况

建合建设公司未在装载机作业场所设置安全警示标志，未有效划分作业区域，未采取措施禁止非作业人员进入堆场；装载机司机陈智道，在未确认装载机周围环境安全的情况下进行倒车等操作，装载机移动时将摩托车连同叶秋红撞倒，导致事故发生。

事故单位要加强对工程项目的全过程安全生产管理，落实安全生产主体责任。要认真辨识生产作业过程中存在的风险、危险因素，落实风险管控措施。要建立健全与工程项目相适应的安全生产责任制和安全生产规章制度，按要求对从业人员进行安全生产教育和培训，确保从业人员具备相应的安全生产知识。要认真落实安全生产事故隐患排查治理工作，采取技术、管理措施，及时发现并消除事故隐患。
