佛山市高明区“7·21”道路交通事故调查报告

2018年7月21日，高明区明城镇高明大道与城五路交叉路口（S272线50KM+200M处）发生一起货车与自行车碰撞的交通事故，造成1人死亡。

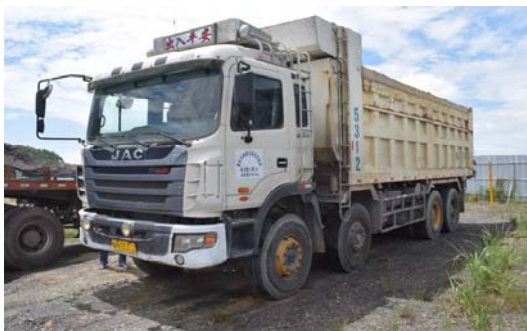
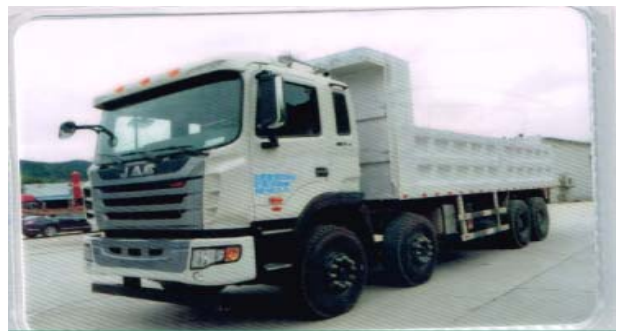
经检验鉴定，粤 HG5312 重型自卸货车年审合格，制动系效能、照明信号不符合技术标准，转向系效能符合技术标准。经查验，该车非法加装灯具，车身反光标识粘贴不合格，机动车号牌安装不规范，车辆尾部标识板缺失，车辆内部防护装置不合格，前轮胎规格不合格，车厢内部尺寸不合格：系统登记车厢内部尺寸为 7200mm*2300mm*1150mm；实际车厢尺寸为 7200mm*2300mm*1800mm。车辆核定载质量：15870KG，实际载质量：65740KG，事故发生时该车载物已超过核定载质量。

图一 粤 HG5312 号牌货车实际照片、行驶证照片

3. 对粤 HG5312 重型自卸货车违法改装的问题, 按照《机动车登记规定》⁷有关规定, 建议高明公安分局依法调查处理。

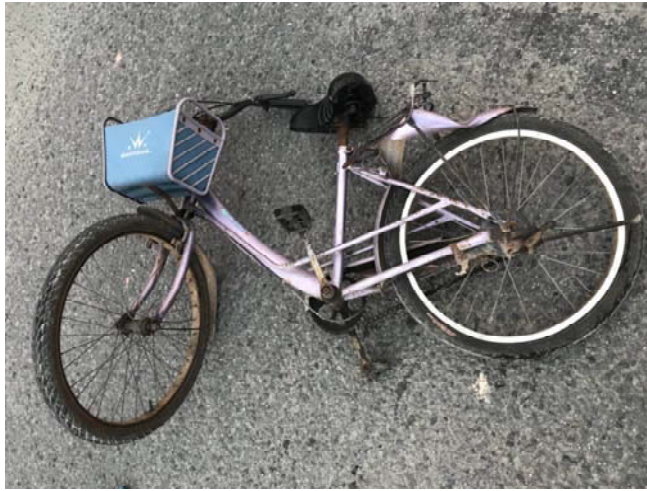
图二 发生事故的自行车情况
