佛山金兰铝厂有限公司“10·13”高处坠落 事故调查报告

2018年10月13日，佛山金兰铝厂有限公司厂房屋面维修发生一起高处坠落事故，造成1人死亡。

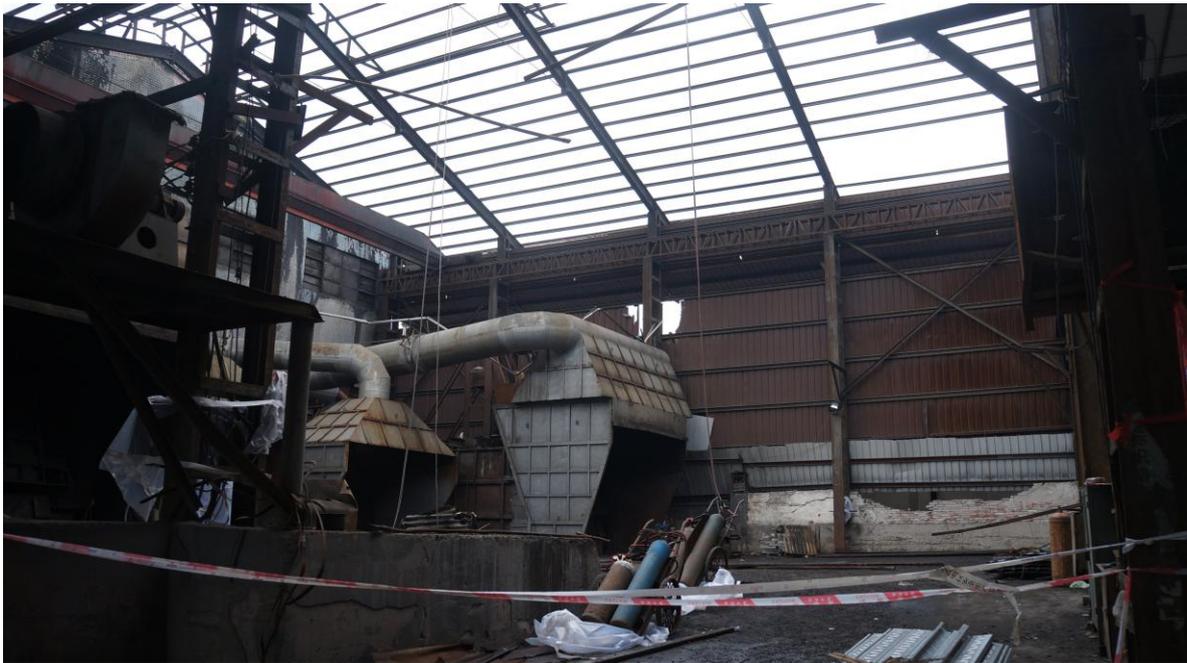
事故发生位置在金兰公司铸轧车间3#、4#炉车间屋面（顶棚），屋面瓦片已拆除，剩下屋面钢结构架，钢结构架最高处（张涛坠落高度）约15米。施工现场未设置安全警示标志，未设置安全网或其它安全防护设施。现场有3瓶氧气、3瓶乙炔以及相应的气焊枪工具，其中2组（氧气、乙炔）接好气管，气焊枪拉到屋面钢结构架上。施工现场堆放了待安装的C型槽、从屋面顶棚切割拆下的槽钢等材料。

图一 事故现场情况

黎应桓施工队未设置安全警示标志，未设置安全网等安全防护设施。作业人员张涛，安全意识淡薄，未取得高处作业特种作业操作证，未正确使用安全带和做好安全防护措施的情况下，在距地面约 15 米的高处冒险作业，从屋面坠落地面，造成事故发
