佛山市业恒不锈钢有限公司“3·20” 物体打击生产安全事故调查报告

2019年3月20日，佛山市业恒不锈钢有限公司制管车间发生一起物体打击生产安全事故，造成1人死亡。

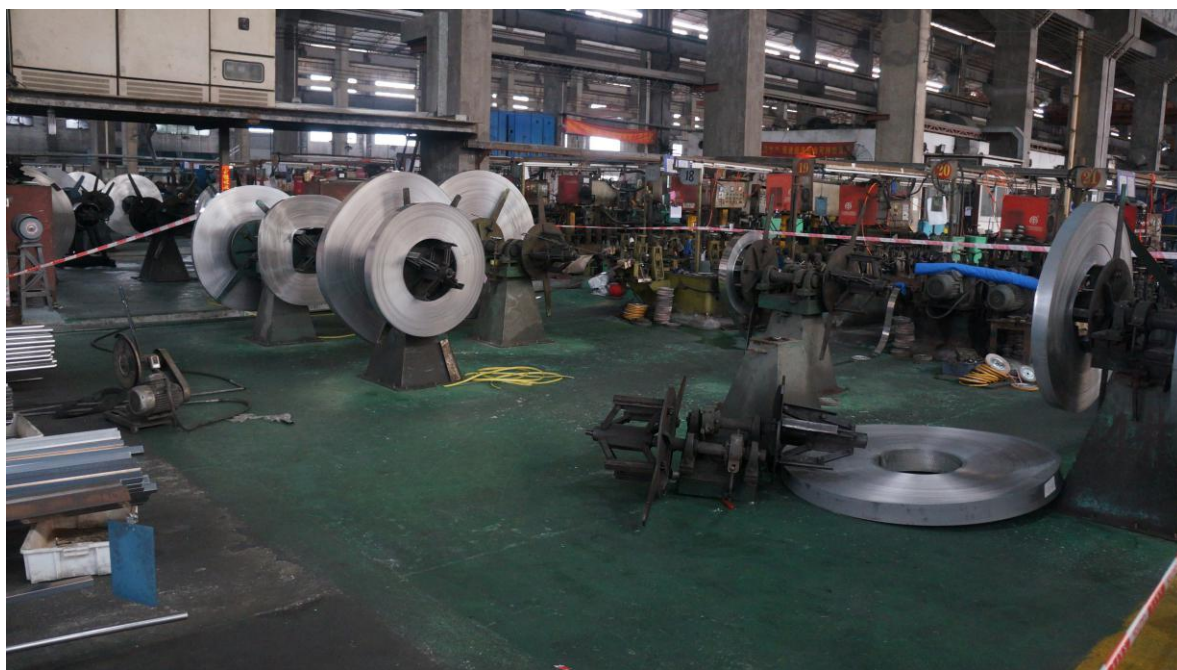
事发设备是佛山市业恒不锈钢有限公司制管车间 21 号生产线上料机(架),主要部件有底座、主轴、支架等部件,无动力装置,该设备使用已超过 10 年。上料架底座高 70 厘米,下宽上窄;上部是装载钢带部件,上部部件与底座通过轴承、主轴连接,主轴直径 6 厘米,竖向安装,中间安装平面轴承,通过轴承使设备上部可转动;上部设备总长约 145 厘米,两侧可装载钢卷;事发时上料架北侧一端装载有钢卷(标称重量 1392.2KG),南侧一端未装载钢卷。上料架未设置安全操作规程,未标明可装载钢卷重量,未设置安全警示标志。

图 1 事故现场照片

佛山市业恒不锈钢有限公司上料架使用超过 10 年，长期使用金属材料疲劳，操作时单边装载钢卷，装载的钢卷超过主轴承重能力，造成主轴断裂，上料架、钢卷倒塌，工具击中员工曾超宁，导致事故发生。

（三）企业要落实事故隐患排查治理责任。佛山市业恒不锈钢有限公司要完善隐患排查治理制度，强化隐患排查治理制度执行，认真组织开展隐患排查，及时发现设备设施、安全管理体系中的隐患，明确责任人员落实整改，并要如实记录事故隐患排查治理情况。
