# 佛山市高明区明城民诚新型墙体材料厂 “4·10”生产安全事故调查报告

2019年4月10日，佛山市高明区明城民诚新型墙体材料厂A车间发生一起生产安全事故，造成1人死亡。

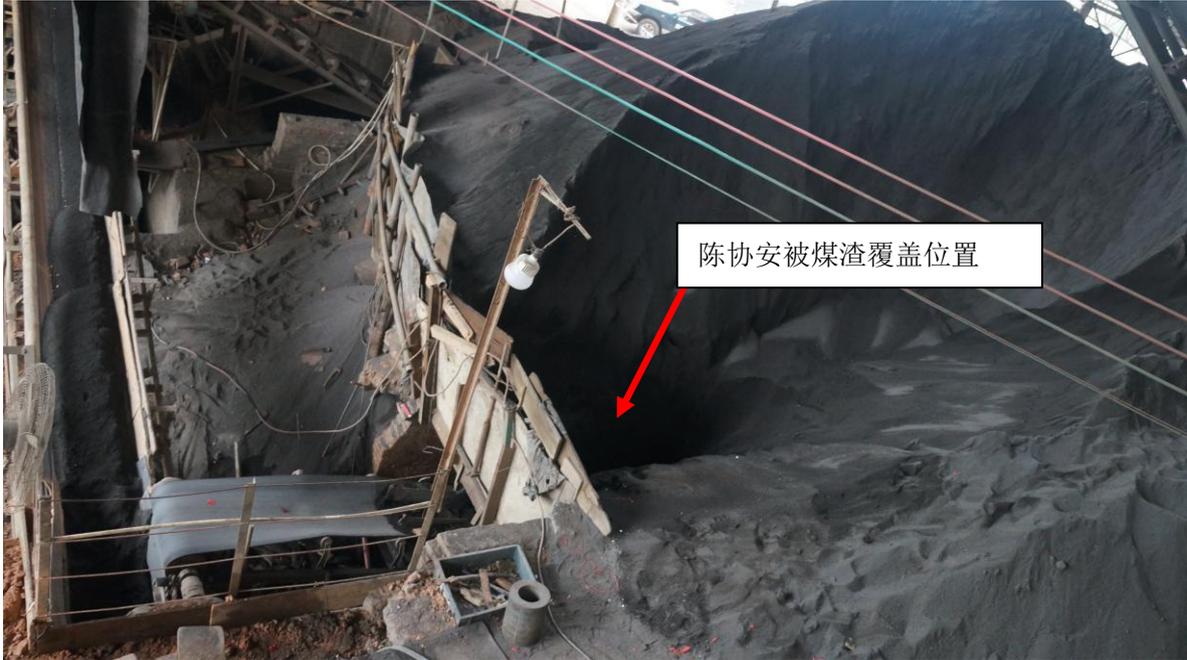
事故发生位置位于佛山市高明区明城民诚新型墙体材料厂 A 车间机房煤渣堆场，该煤渣堆场堆放了煤渣堆直径约 10 米，煤渣堆高约 5 米；陈协安日常作业位置离输送带高约 1.6 米，煤渣堆输送带上方架子宽 30 厘米。煤渣堆边缘离主输送带（泥、煤渣相交的输送带）距离约 2.2 米。该车间使用的输送带宽度约 70 厘米，输送带架宽约 80 厘米。煤渣堆未设置安全警示标志，陈协安作业处也没有可靠的作业平台、没有防护栏。

图一 事故现场情况

佛山市高明区明城民诚新型墙体材料厂煤渣堆场未设置可靠的作业岗位，工人陈协安使用工具下煤作业时，煤渣堆上方滑坡，陈协安被煤渣掩埋，导致事故发生。

（二）事故单位要落实安全生产主体责任。佛山市高明区明城民诚新型墙体材料厂要根据本单位特点，在理清合伙关系的情况下，建立健全安全生产责任制，按要求对从业人员开展安全生产教育和培训，保证从业人员具备必要的安全生产知识；按要求组织事故隐患排查治理，采取技术、管理措施，及时发现并消除事故隐患；要应当针对本单位可能发生的生产安全事故的特点和危害，进行风险辨识和评估，制定相应的生产安全事故应急救援预案，并向本单位从业人员公布；要按规定频次、内容定期组织事故应急演练，提高应急处置能力。
