佛山市高明区鑫宏发家具有限公司“7·25” 高处坠落事故调查报告

2018年7月25日，佛山市高明区鑫宏发家具有限公司发生一起安全生产事故，造成1人死亡。

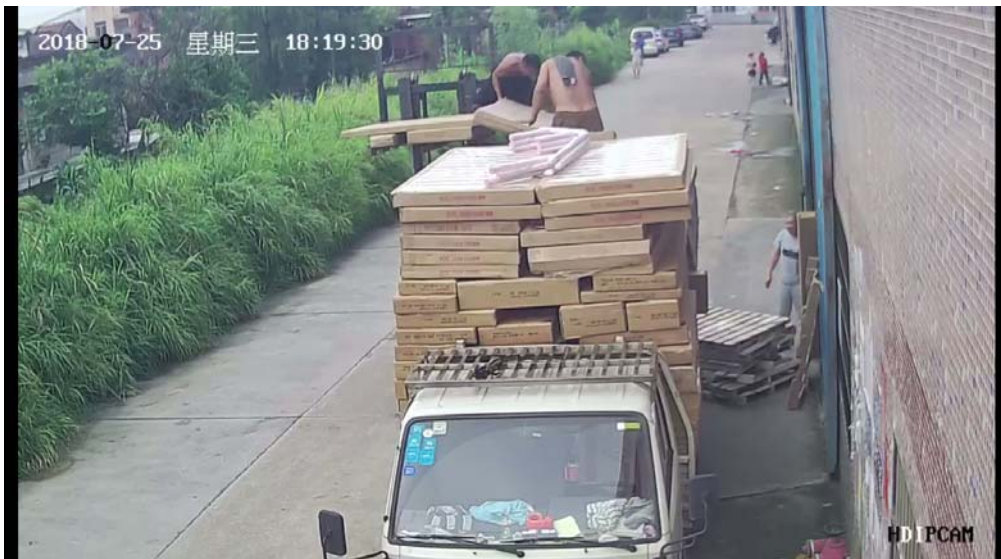
根据监控视频显示，事故发生位置位于佛山市高明区鑫宏发家具有限公司门口，事发前该公司组织员工将货物（家具）搬运到鄂 DET356 货车上，使用粤 E-30170 叉车辅助将货物提高。经核查监控视频及现场勘验，事故发生时，龙怀锋、赖意城站立搬运高度约 2.4 米，龙怀锋双脚分别站立在叉车、货车上搬运货物。

图一 事发前龙怀锋、赖意城搬运货物情况

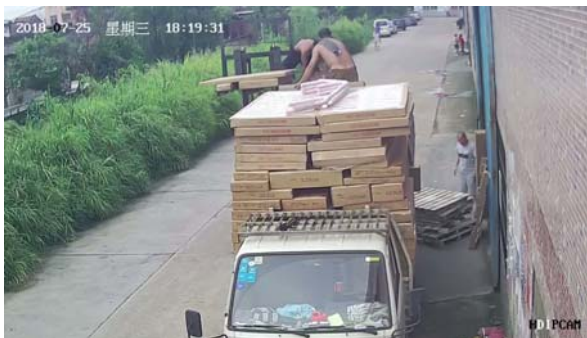
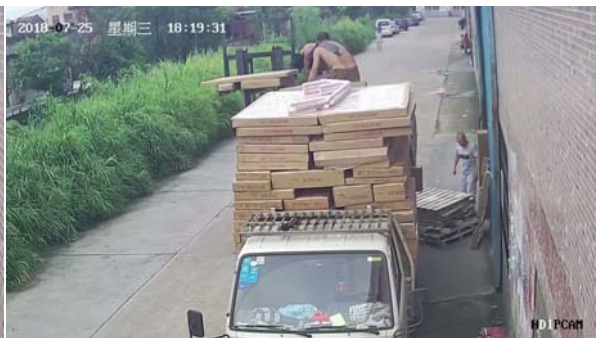
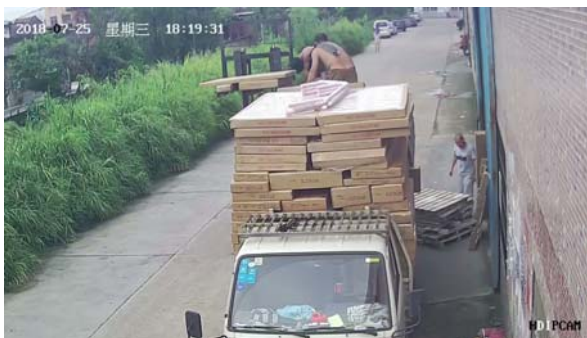
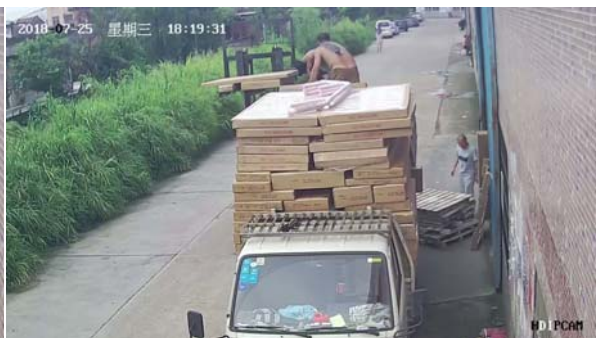
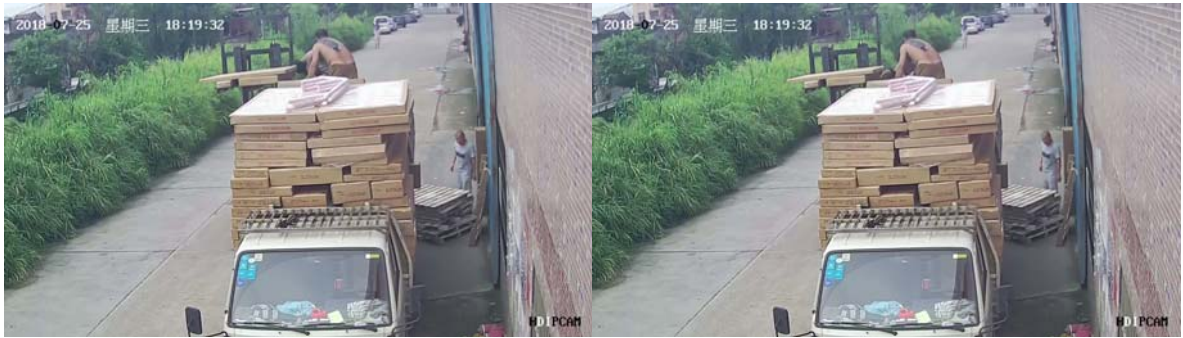
图二 龙怀锋坠落过程视频截图（组）

18时19分许，龙怀锋、赖意城在离地面约2.4米高位置搬运货物时，龙怀锋不慎坠落地面受伤。鑫宏发家具有限公司现场人员马上组织抢救，该公司法定代表人张小东驾车将伤者龙怀锋送至佛山市高明区人民医院进行抢救，龙怀锋于2018年8月3日经抢救无效死亡。

鑫宏发家具有限公司装卸货物未按要求设置装卸货安全平台，装货现场未设置安全警示标志，从事高处作业未按要求设置安全防护设施；工人龙怀锋安全意识淡薄，从事高处作业时未采取任何安全防护措施，双脚分别站立在叉车、货车上搬运货物时，不慎坠落地面，造成事故发生。
