佛山市高明区3·7事故调查组

佛山市鹏旺工业皮带有限公司“3·7” 机械伤害事故调查报告

2018年3月7日，佛山市鹏旺工业皮带有限公司发生1起生产安全事故，造成1人死亡。

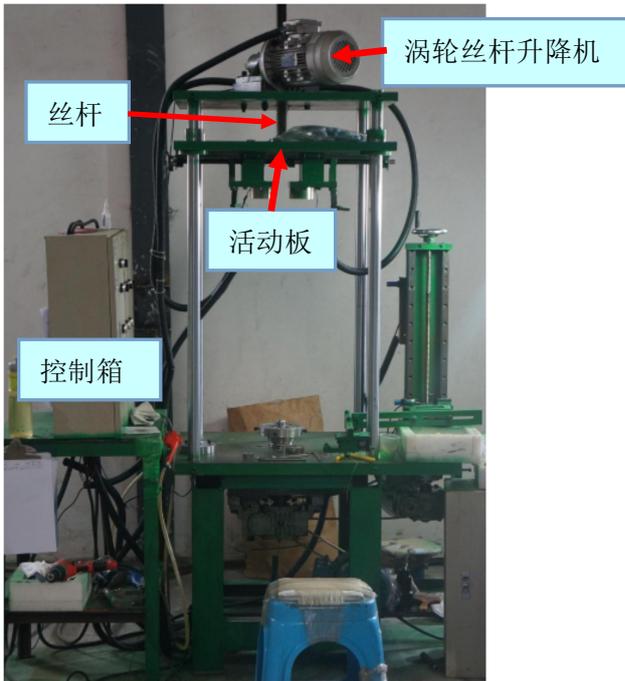
图 1 绕线机实物图

事发设备是佛山市鹏旺工业皮带有限公司生产车间的绕线机，该绕线机机械部分主要由底板、顶板、活动板以及涡轮丝杆升降机（器）等部件组成，绕线机活动板为重约120公斤的钢板（长104cm、宽63.5cm、厚度5cm），涡轮丝杆升降机丝杆下端与活动板通过螺纹连接，但没有插销或其它固定装置。经测试，升降机丝杆空载荷（未与活动板连接）运行时产生旋转；在未锁紧情况下，启动绕线机向下按钮时，升降机丝杆逆时针旋转，丝杆从活动板解锁。

经查，事发绕线机是佛山市鹏旺工业皮带有限公司自行设计，购买配件组装，是该公司自用的生产设备，设备在安装调试阶段，未投入使用。

佛山市鹏旺工业皮带有限公司未按国家标准规范要求进行绕线机设备设计安装，未制定设备机械电气安装方案，活动板未设置插销等可靠的锁止装置；夏竣彦安全意识淡薄，未对作业进行统一协调，未确定安全情况下操作绕线机升降开关；绕线机升降器丝杆转动，从活动板解锁，活动板坠落碰撞覃建斌头部，导致事故发生。
