“ 6 3”

2019年6月3日5时17分许，佛山市高明区明城镇高明大道西“明晖宾馆”前路段发生一起货车与无号牌自行车碰撞的交通事故，造成1人死亡。

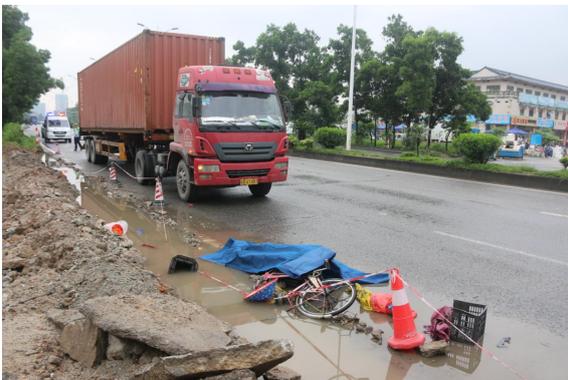
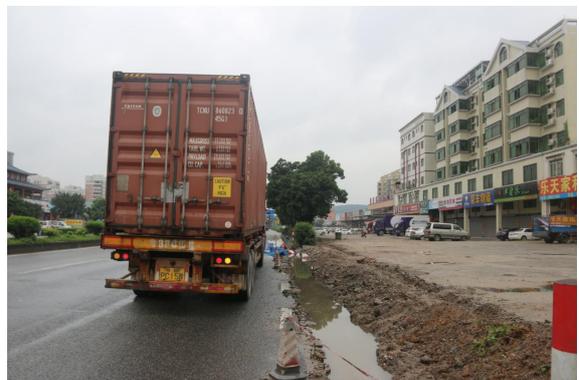
公安分局交警大队事故处理中队委托广东中智痕迹司法鉴定所对粤BAY487号牌重型半挂牵引车/粤BPC15挂重型集装箱半挂车进行车辆检验鉴定，经鉴定：粤BAY487号牌重型半挂牵引车制动系效能、转向系效能符合技术标准，照明信号装置可以正常使用。粤BPC15挂重型集装箱半挂车制动系效能符合技术标准，照明信号装置可以正常使用。事故发生时该车为空车上路，车辆核定载质量：30480KG。

图一 粤 BAY487 号牌重型半挂牵引车事故现场照片

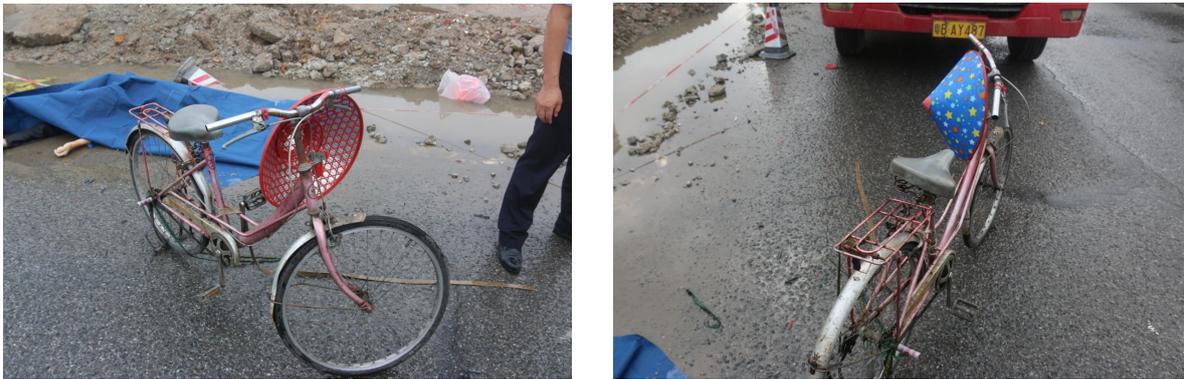
图二 发生事故的无号牌自行车情况
