佛山市高明区“11·20”道路交通事故调查报告

2021年11月20日9时24分许，省道297线7KM+100M处（佛山市高明区三富路与海天大道北交叉路口），发生一起粤EU2297号牌重型半挂牵引车与行人碰撞的道路交通事故，造成1人死亡。

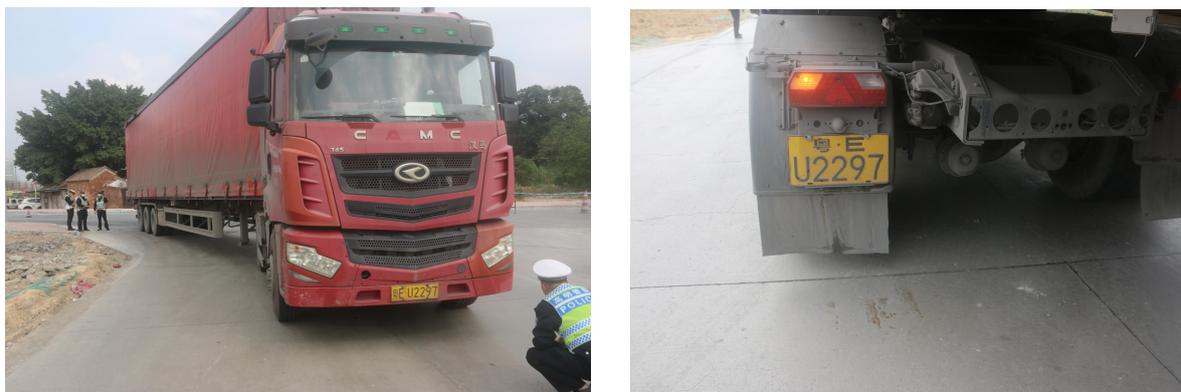
图一 粤EU2297号牌重型半挂牵引车事故现场照片

经广东政凯司法鉴定所鉴定：粤EU2297号牌重型半挂牵引车制动系统、转向系统、行驶系统、灯光系统、喇叭、间接视野装置、雨刮系统均未检见不符合相关技术要求项。事故发生时该车为装载行驶状态，有装载货物。

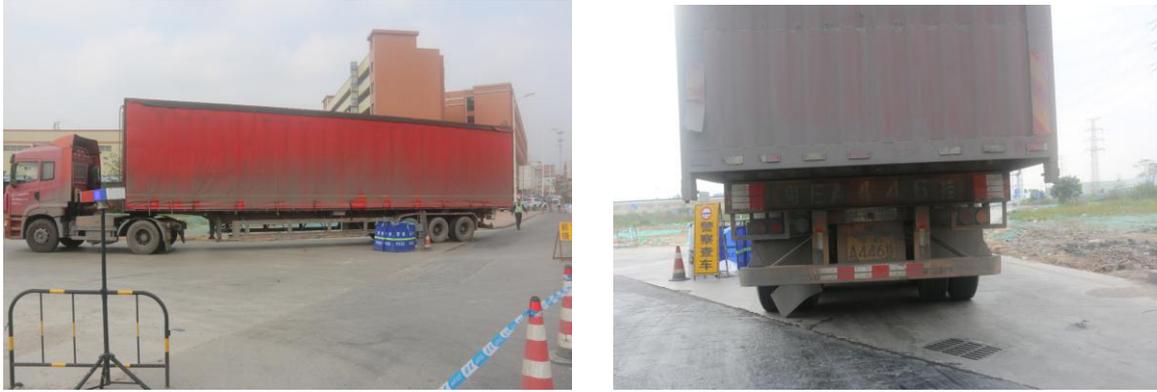
图二 粤EA446 挂号牌重型集装箱半挂车事故现场照片

经广东政凯司法鉴定所鉴定：粤EA446挂号牌重型集装箱半

挂车制动系统、灯光系统均未检见不符合相关技术要求项，行驶系统不合格。
